## ALTUNİZÂDE KÜLLİYESİ

## ALTUNİZÂDE KONAĞI

Üsküdar Altunizade'de XIX. yüzyıla ait bir konak.

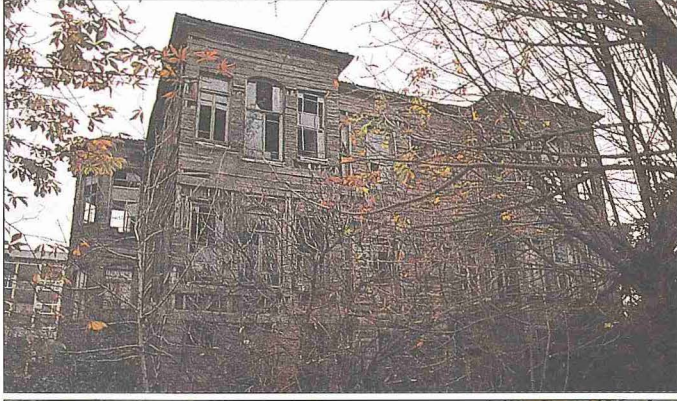
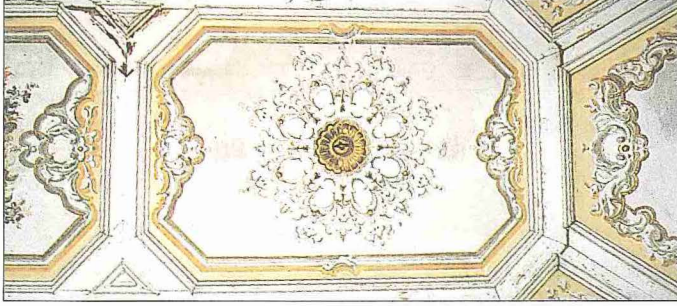
Altunizade Konağı (1989) ve konağın XIX. yüzyıl Türk sanatını aksettiren tavan süslemeleri - Üsküdar / İstanbul

Yapıya, batı cephesinde yer alan ve önünde iki tarafı dörder basamaklı bir sahanlık bulunan çift kanatlı bir kapıdan girilir. Her katta aynı plana göre yerleştirilmiş geniş bir sofa, bu sofadan geçilen çokgen bir salon ile koridorlara açılan odalar ve tuvaletler bulunmaktadır. Diğerlerinden daha büyük ve dışa taşkın olan köşelerdeki odalar son devir Osman-

lı mimarisinde sıkça rastlanan bir özellik, yanlardaki tuvaletlerle küçük odalar ve bunları salondan ayıran koridorlar ise Türk ev hayatına uygun düşen dikkat çekici yeniliklerdir. Taşlığın doğusunda yer alan bir iç kapıdan üst katlara çıkarılır. Konakta yalnız en üst kat salonunun tavanı manzara resimleri ile süslenmiştir. Geometrik çerçevelere alınmış olan bu resimler, üzerine yapıldıkları sıvanın yer yer dökülmesi sebebiyle gittikçe harap olmaktadır. Diğer katlardaki salonlarla odaların tavanları ise basit geometrik motiflerle süslenmiş olup çokgen planlı salonların süslemeleri, mekân planına uygun çokgen motiflerden oluşturulmuştur. Yapının mimarisinde genel olarak Türk sivil mimarisinin geleneksel izleri görülmekte ise de planlamada ve motiflerin kullanımında serbest bir uygulamaya girilerek yeni bir senteze ulaşılmıştır. Halen harap vaziyette bulunan ve özel bir şirket tarafından satın alınan köşk, aynı planda içten betonarme dıştan ahşap olarak yeniden yapılmak üzere 1989 yılında yıkılmış, ikinci kattaki manzara resimleri de sergilenmek üzere korunmaya alınmıştır.
