## İMRAHOR İLYAS BEY CAMİİ

İstanbul'da  
XV. yüzyıl sonlarında  
eski bir Bizans kilisesinden  
çevrilen cami.

## İMRAHOR İLYAS BEY CAMİİ ve TÜRBESİ

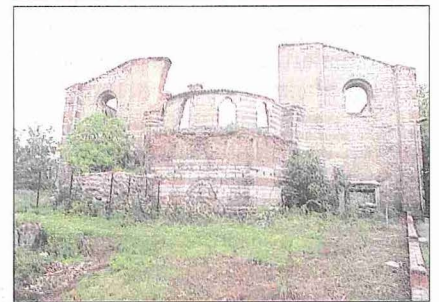
İmrahor İlyas Bey Camii ve XIX. yüzyıl içinde Galanakis tarafından yapılan gravürü (Paspatis'ten)

İstanbul'da büyük tahribat yapan 1179 (1766) yılı depreminde İmrahor İlyas Bey Camii'nin zarar gördüğüne ihtimal verilebilirse de bu hususta açık bilgi yoktur. Fakat 14 Ramazan 1196'daki (23 Ağustos 1782) yangında İmrahor İlyas Bey Camii ağır zarar görerek birçok kısmı yıkılmıştır. Nitekim binayı yarı yıkık durumda göster-

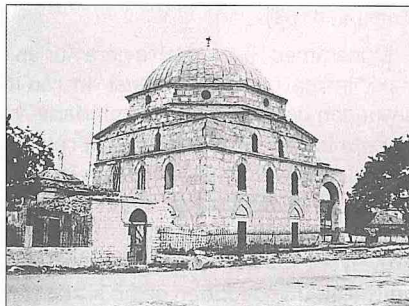
İmrahor İlyas Bey Camii ve Türbesi - Görice / Arnavutluk

Bina, 11,75 x 11,75 m. ölçülerinde kare plan üzerine inşa edilmiş olup giriş cephesinde pâyelere dayanan üç kemerli ve üç bölümlü bir son cemaat yerine sahiptir. Her bölüm bir kubbe ile örtülüdür. Duvarları, XV. yüzyılda Osmanlı-Türk mimarisinde hâkim olan muntazam yontulmuş kesme taş ve tuğladan karma tekniğe örülmüştür. Heybetli bir dış görünüşü olan ve klasik Türk mimarisinin çok âhenkli cephe düzenlemesine sahip bulunan yapının cepheleri son cemaat yeri hizasından itibaren bir silme ile ikiye ayrılmıştır. Her cephede altta sivri boşaltma kemerli dikdörtgen ikişer pencere, üstte yine sivri kemerli üçer pencere açılmıştır. Silmenin üstündeki bölümlerde ise daha küçük ikişer pencere vardır. Bu bölümler de üstte yine bir silme ile sınırlandırılmıştır. Kubbe yuvarlağına geçişi sağ-

layan trompların üstleri öne doğru meyilli biçimde şekillendirilmiştir. Sekizgen biçimindeki kasnağı kurşun kaplı kubbe örtter. Kasnağın her cephesinde yuvarlak birer pencere açılmıştır. Yaklaşık 9,50 m. ölçüsündeki harimi örten kubbenin geçişlerindeki tromplar mukarnaslarla doldurulmuştur. Sağ tarafta olan ve girişi son cemaat yerinde bulunan minare 1960 yılındaki depremde tamamen yıkılmış olup sadece kare kesitli kürsü kısmı kalmıştır. Geriye kalan çok az bir parçasından gövdesinin tuğladan olduğu anlaşılmaktadır. Caminin iç süslemesiyle mihrap ve minberi hakkında bilgi edinmek mümkün olmamıştır.

İlyas Bey'in türbesi caminin kible duvarı önünde bulunmaktadır. Evvelce türbenin girişinde kible duvarına bitişik, çok geç bir dönemde belki de türbedar odası olarak yapılmış basit bir mekân yer alıyordu. Dışarıdan buraya kemerli bir kapıdan geçiliyordu. M. Kiel, 1967'den az önce bu ek mekânın yıktırılarak türbenin camiden ayrıldığını belirtir. Ona göre kurşun kaplı kubbe ile örtülü olan türbede XIX. yüzyılın mimari üslûbu sezilir. Hatta Kiel, bugünkü biçimiyle caminin 1289'da (1872) yapılan tamir sırasında yeniden inşa edilmiş olabileceğini ileri sürer. Caminin etrafındaki hazîrede Koçi Bey'in oğlu Sefer Şah'ın mezarının bulunduğu, hazîrenin manastır yolu kenarında ise Koçi Bey'in kabrinin görüldüğünü yine Kiel belirtmektedir.
