KIRGIZLAR TÜRBESİ

İznik'te
Yenişehir Kapısı dışında yer alan
erken Osmanlı devrine ait türbe.

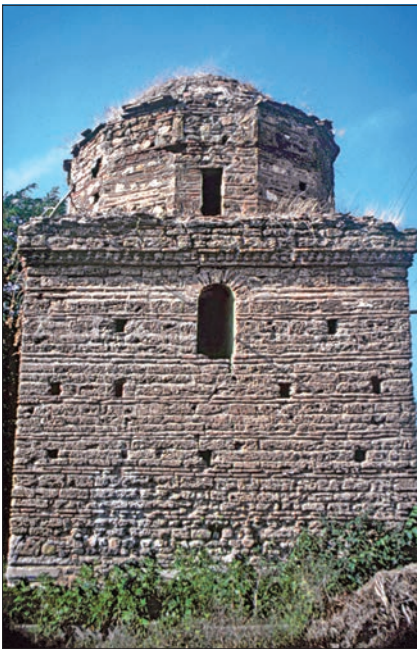
Kırgızlar Türbesi – İznik

Türbe plan olarak aynı eksen üzerinde bulunan, önde tonozlu bir giriş eyvanı ile arkada kubbeli bir ana mekândan oluşmaktadır. İki bölüm arasındaki bağlantıyı Bizans silmeleriyle çevrelenmiş dikdörtgen bir kapı sağlamaktadır. Yapının önündeki giriş mekânının beşik tonozla örtülmüş olduğu anlaşılmakta, mekânın kuzey cephesinde hâlâ görülebilen kemer izi bunu doğrulamaktadır. Bilinmeyen bir tarihte tonoz yıkılmış ve yerine bir ara ahşap düz çatı yapılmıştı. Çatı günümüzde artık mevcut değildir. Türbenin bu ön

mekânının bir hayli değişiklik geçirdiği anlaşılmaktadır. Bu kısım orijinal durumunda, yanlara doğru çıkıntı yapan iki köşe pâyesi arasına oturtulmuş bir kemerle dışa açılmaktaydı. Kemer sonradan kapatılınca buraya dikdörtgen bir kapı açılmıştır. Mekânın yan duvarlarının büyük bölümü yeni baştan örülmüştür. Buralarda, yapının küfeki ve tuğla sıralı duvar tekniğiyle hiçbir ilişkisi olmayan, moloz taş ve yer yer tuğlanın kullanıldığı kötü bir duvar işçiliği görülmektedir. Türbenin kubbe ile örtülü ana mekânının da önemli değişiklikler geçirdiği belli olmaktadır. Duvarların üzerini çeviren kirpi saçaklarla mekânın üzerini örten kubbe yükseltilmiş, farklı malzeme ve kötü bir işçilik gösteren bu kısımlar yapının orijinal görünümünün büyük ölçüde bozulmasına sebep olmuştur. Kubbe bu yükseltme sonucunda biçimini kaybederek basık bir hal almıştır. Yapıda ana mekânı örten ve onikigen yüksek bir kasnağa oturan kubbeye gövdeden geçiş pencerelerinin arasına yerleştirilmiş sivri kemerli, yüksek tromplarla sağlanmış. Kubbe, tromp ve pencerelerin arasına yerleştirilmiş pandantiflerin üzerine oturmaktadır. Kasnağa dört adet pencere açılmıştır. Kubbeli mekânın doğu ve batı duvarlarında aynı eksende olmak üzere altta ve üstte yuvarlak kemerli birer pencere, güney duvarında ise yalnızca üstte bir pencere mevcuttur. Kuzey duvarında ise öndeki mekânla bağlantıyı sağlayan kapının hemen üzerinde bir pencere yer almaktadır. Yapının iç kısmında doğu duvarının güneyinde yarım yuvarlak bir niş, güney duvarında da kibleyi gösteren dikdörtgen bir niş bulunmaktadır.

Türbenin kubbeli mekânında sekiz adet kitâbesiz mezar yer alır. Eski yayınlardan giriş mekânında da mezarlar olduğuna dair bilgi edinilmekteyse de günümüzde bunlardan hiçbir iz kalmamıştır. Yapının tek süsleme özelliği, ana mekânın içinde yuvarlak kemerli pencerelerin etrafını çeviren kalem işi tezyinattır. Mevcut izlerden, zamanında kubbe göbeğinde ve eteğinde de aynı tarzda süslemelerin olduğu anlaşılmaktadır. Motif olarak kıvrık dal ve rûmîlerin yanı sıra Türk sanatına yabancı olan korint başlıklı sütunların da görülmesi ilginçtir. Bu durum değişik şekillerde yorumlanarak Bizans etkisine bağlanabildiği gibi farklılığın, Bizanslı ustaların bizzat yapının süslemesinde çalışmış olmalarından kaynaklandığı da ileri sürülmüştür. Kalem işi süslemelerin tarih-

lendirilmesi konusunda da farklı görüşler ortaya atılmıştır. Bu hususta, süslemelerin yapıyla çağdaş olup XIV. yüzyıldan kaldığı ya da XVII. yüzyıl gibi daha geç bir tarihe ait oldukları şeklinde görüşler bulunmaktadır. Yapıda duvar örtüsünün orijinal karakteri oldukça bozulmuş, sonraki dönemlerin inşaatları duvar örgüsünde yama gibi iz bırakmıştır. Duvarların düzgün olan kesimlerinde üç sıra küfeki taşı ile iki sıra tuğladan oluşan ve devrinin orijinal karakterini taşıyan örgü görülmektedir. Bunun yanında yapım malzemesi olarak devşirme blok taşların kullanılmış olması da dikkati çeker. Bunlar arasında güneybatı köşesinde bulunan mermer blok taşı içerdiği Grekçe kitâbe ile diğerlerinden ilk bakışta ayrılır. Yapı son yıllarda Vakıflar İdaresi tarafından tamir edilerek bir avlu duvarı ile çevrilmiştir.
