MALKOÇ BEY CAMİİMacaristan'ın Şikloş şehrinde
XVI. yüzyılda yapılmış cami.

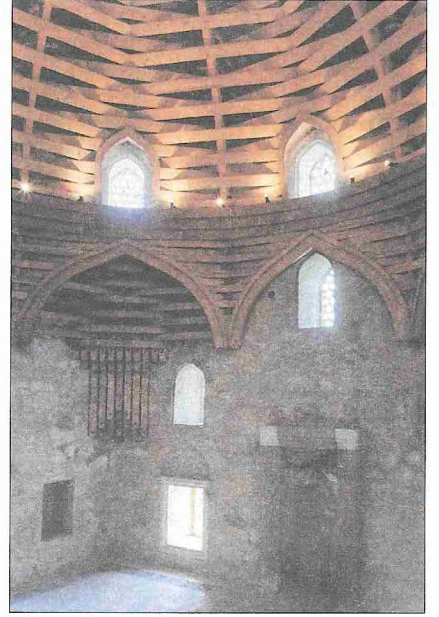
Malkoç Bey Camii'nin harim kısmından bir görünüş

Malkoç Bey Camii klasik kubbeli küçük bir ibadet yeri olarak tasarlanmış, aralarda tuğla da kullanılmak suretiyle moloz taşlardan yapılmıştır. Dış duvar yüzeylerinde meydana çıkarılan esas siva kalıntılarında aslında cephelerin kesme taş ve derzleri taklit edecek şekilde kapatıl-

mış olduğu anlaşılmaktadır. Pencereler ise taş söveli ve tuğladan sivri kemerlidir. Dışarıdan 12 m. kadar uzunluğa sahip kare planlı bir yapı olan caminin her cephesinde altta ikiye büyük pencere vardır. Ayrıca üstte daha ufak pencerelerden başka kubbe kasnağında da pencereler bulunur. Yaklaşık 9,80 m. çapındaki kubbe geçiş köşe trompları ile sağlanmış. Hayli tahrip edilmiş olmasına rağmen mukarnaslı mihrabın üst kısmı bulunabilmiştir. Giriş cephesinde sağ taraftaki pencerenin içinden duvar kalınlığına oyulmuş bir merdiven başlangıcı yalnız temeli kalan minareye çıkışı sağlıyordu. Ekrem Hakkı Ayverdi, 1976'da yaptığı incelemeyle dayanarak bu ölçülerdeki ve bu tipteki camilerde genellikle rastlandığı gibi girişte kemerleri dört sütuna dayanan üç bölümün olduğunu tahmin etmiştir. Bu bölümlerin her biri kubbelerle örtülü olmalıydı (*Avrupa'da Osmanlı Mimârî Eserleri I*, s. 260, 263).
