SULTAN HANI

Kayseri'de
XIII. yüzyılın ilk yarısında
inşa edilen kervansaray.

SULTAN HASAN KÜLLİYESİ

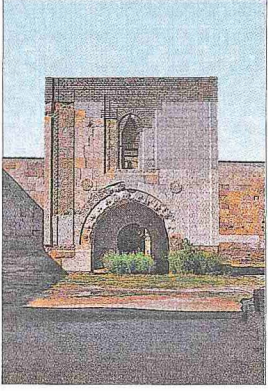
Aksaray
Sultan
Hanı'nın
avlusundaki
köşk mescid

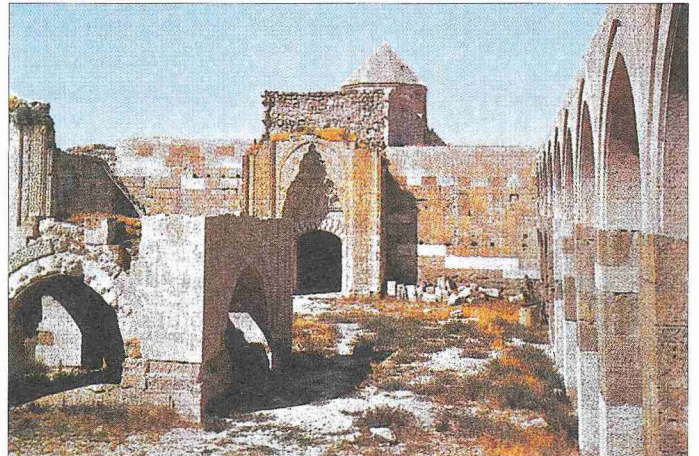
Kayseri-Sivas
yolu üzerindeki
Sultan Hanı

Kayseri-Sivas yolunda Kayseri'den 50 km. uzaklıkta Tuzhisar yakınında Palas belde-sindedir. Kervansaray, 630-634 (1233-1237) yıllarında Selçuklu Sultanı I. Alâeddin Keykubad tarafından yaptırılmıştır. Bazı yayınlarda Tuzhisarı Sultan Hanı adıyla da geçer. Güney-kuzey doğrultulu kervansaray, sultan hanı plan şemasında 32 x 45 m. ölçülerinde dikdörtgen planlı kapalı bölüm (ahır kısmı) ve 46 x 53 m. ölçülerindeki dikdörtgen planlı açık avlulu bölümlerden oluşmaktadır. Kuzey cephesinde yer alan taçkapının tamamına yakını restore edilmiştir. Dilimli iki pâyenin arasına alınmış kapı geometrik ve bitkisel süsleme bordürleriyle çevrelenmiştir. Az miktarda kalan süslemeden anlaşıldığı kadarıyla meandırlı bir geçme dizisinden sonra on iki ve sekiz kollu yıldız sisteminden oluşan geniş geometrik bordür bulunmaktadır. Meandırlı dizinin ardından içe doğru kademe yapan bordüre üç kollu yıldız dizisi, pahlı bölümde ise geometrik geçme dizisi yerleştirilmiştir. Bundan sonra benzer düzende iki bordür daha görülmektedir. Kapı çevresini de muhtemelen bir palmet dizisi çevrelemektedir. Restore edilmiş olan mukarnaslı kavsara dokuz sıradan oluşmaktadır. İki yanda zar başlıklı ve üzerleri desenli sütunçeler yer almıştır. Kapının iki renkli taştan örülmüş basık kernerli yanlarda mukarnaslı konsollar üzerindedir. Taçkapının her iki yanında mukarnaslı nişler yer almakta, kapı eyvanının üzerini yıldız tonoz örtmektedir.

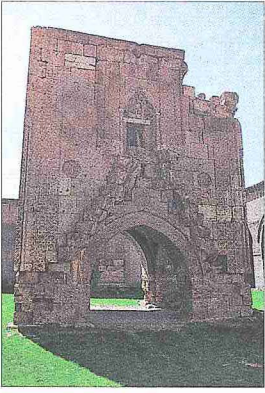
Kayseri
Sultan
Hanı'nın
köşk
mescidî

Avlunun ortasında dört kemerli alt yapıyla köşk mescid yer almıştır. Dıştan 8 x 8 m., içten yaklaşık 5,30 x 5,30 m. ölçülerinde kare planlı mescid mekânı dört ayak üstüne dört kemerli açıklıktan oluşan alt yapı üzerine yerleştirilmiştir. Mescidin köşelerinde her birinin üzeri farklı geometrik desenlerle işlenmiş sütunçeler bulunmaktadır. Alt yapıyı oluşturan kemerlerden doğu ve güney yöndekilerin üzerinde pul desenleriyle işlenmiş kıvrımlı gövdeleri, çekik gözleri ve sivri dişleriyle tasvir edilmiş karşılıklı birer ejder yer almaktadır. Dış geometrik ve bitkisel bordürlerle çevrelenmiş yapının doğu ve batı yönlerinde geometrik bordürlerle çevrili birer pencere ile kuzey yönünde kapı bulunmaktadır. Kuzey cephesinde geometrik ve bitkisel süslemeli üç rozet mevcuttur. Güney cephesindeki mihrap iç içe iki nişten mey-

dana gelmiş olup mukarnas kavsaralı ve geometrik bordürlü, rûmî geçmeli süslemeli bir düzene sahiptir. Mescidin iç mekânında kuzey cephesindeki bir kapı duvar içindeki merdivenlerle çatıya ulaşmaktadır. Üst örtüsü oldukça harap durumdaki bir çapraz tonozdur. Köşk mescidin ibadet mekânına kuzey yönündeki kemerin iki yanına yerleştirilmiş, altları mukarnaslı çift çıkışlı basamaklarla ulaşmaktadır.

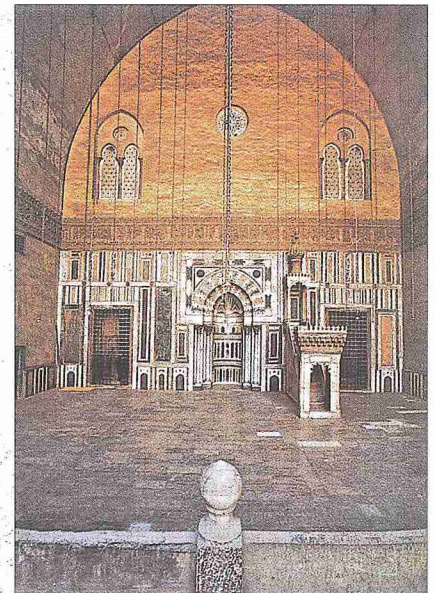
Sultan Hasan Camii'nin içinden bir görünüş
