### AYASOFYA CAMİİ

fetihten sonra kiliseden çevrilen cami.

Yugoslavya'nın güneyinde bulunan  
Ohri kasabasında  
kiliseden çevrilen cami.

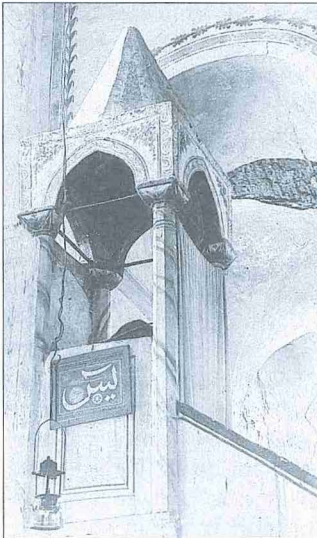
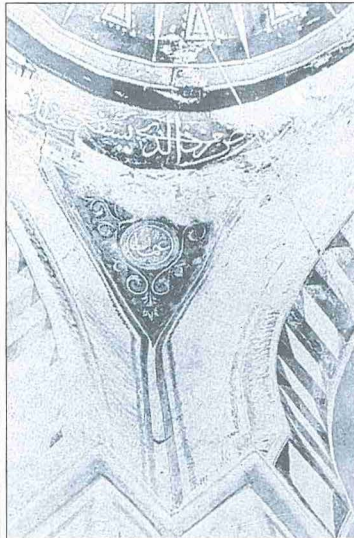
Enez  
Ayasofya  
Camii'nin  
minberiyle  
pandantiflerinden  
birinde  
bugün  
kaybolmuş  
olan kalem  
işleri  
(S. Eyice  
arşivi)

lerde ve kubbe yerindeki ahşap tavan-da XIX. yüzyılda yapıldığı tahmin edilen kalem işi nakışlar vardı. Ayrıca kubbe eteğini çepeçevre dolaşan bir âyetin kâlintıları da görülebiliyordu.

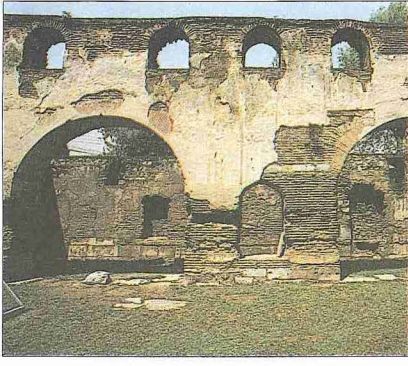
İznik Ayasofya Camii'nin Mimar Sinan tarafından yapılan geniş kemerleri, minaresinin kalıntısı ve mihrabı

rın dayandığı sütunlar kaldırılarak geniş açıklıklı büyük kemerler yapılmış, böylece namaz saflarının mihrabı görebilmesi sağlanmıştır. Bazilikalarda usulden olduğu gibi mâbedin üstü ahşap çatılarla örtülü idi. XVI. yüzyılda yanması ve XVIII. yüzyıl sonlarında harap olması da böyle bir çatının korunması ve yenilenmesinde karşılaşılan zorluk yüzündendir. Mimar Sinan'ın yaptığı minare mâbedin kuzeybatı köşesine bitişik olup kürsü kısmı muntazam kesme taş ve tuğla dizileri halinde inşa edilmiştir. Prizma biçimindeki tuğla pabuç kısmı sadedir. Taştan bir bilezikle başlayan tuğla gövde çok köselidir. Ancak gövdenin bugün çok az bir parçası kalmıştır. Son cemaat yeri köşesindeki ile içerideki esas mihrap tuğladan yapılmış ve mukarnaslarla süslenmişti. Esas mihrabın malakârî kabartma bir süslemeye sahip olduğu çok az kalan izlerden anlaşılmaktadır. Ayrıca bu mihrabın etrafındaki duvarın herhalde XVI. yüzyıl çinileri ile kaplı olduğu, bu çinilerin harç üzerinde kalan izlerinden öğrenilmektedir. Yüzyılın başlarına kadar bu çinilerden bazı parçalar duruyordu. Duvarlarda Türk devrine ait yazı ve kalem işi nakışlardan belli
