## ZEYREK KİLİSE CAMİİ

## ZEYTİNLİK CAMİİ ve TÜRBELERİ

Artvin ilinin merkez ilçesine bağlı Zeytinlik köyünde XIX. yüzyılın ortalarında inşa edilen cami ve yakın çevresindeki iki türbe.

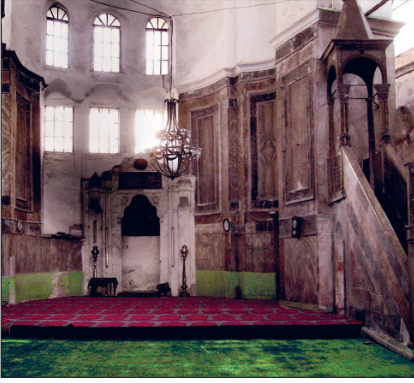
Zeyrek Kilise Camii'nin mihrap ve minberi

ne taşan zengin ahşap işçiliğiyle büyük çıkması ve kâgir rampasının kemerli kaidesi günümüze ulaşmıştır. Bizans döneminin zengin mozaik bezemeleri, renkli mermer kaplamaları da bu depremde zarar görmüştür. Kuzeydeki yapının kubbesini taşıyan sütunlar, aynı inşaat sırasında köşeleri pahlanmış kare kesitli taş ve tuğla sıraları ile örülen pâyelerle değiştirilmiştir. Güneydeki yapıda ise sütunların yerine Osmanlı baroku üslûbunda dilimli taş pâyeler örülmüştür. Sütunların pâyelerin içinde korunup korunmadığı tam olarak bilinmemekle beraber bir tanesinde buna işaret eden veri son onarımda tesbit edilmiştir. Onarımlar sırasında yapının bütün kalem işi bezemelerinin dönemin beğenisine göre yenilenmiş olduğu anlaşılmaktadır. Osmanlı barok süslemelerinin kompozisyon ve işçilik bakımından başarılı örneğinin yanı sıra duvarların alt kısmı boyunca görülen mermer taklidi düzenlemeler ayrıca dikkat çekicidir. Bizans devrine ait renkli mermer kaplamaların çoğu bu onarımdan önce yok olduğundan boş kalan yerlere renkli mermer levha taklidi kalem işleri yapılmıştır. Bu uygulama, Osmanlı devrinde farklı bir uygarlığa ait eserlerde koruma ve onarım ilkelerini göstermesi açısından dikkat çekicidir. Caminin alçı mihrabı, mermer minberi ve ahşap vaaz kürsüsü de bu dönemde üretilmiştir ve Osmanlı barokunun başarılı örnekleri arasında yer almaktadır. Özellikle minber XVIII. yüzyıla ait kapısı dışında Bizans döneminden kalma renkli mermer levhalar ve mimari parçaların kullanılmasıyla oluşturulmuştur. Minberin köşk kısmı, klasik Osmanlı minberleri şeklinde Bizans dönemine ait sütunlar ve kemerli

mermer levhalarla yapılmıştır. Bazı dinî ifadeler içeren monogramların bile korunduğu köşk kısmı ahşap bir külâhla tamamlanmıştır. Dolayısıyla minber Osmanlı hoşgörüsünün ve mimari felsefesinin başarılı bir örneğidir. Yine XVIII. yüzyılın ortalarında batı yönünde inşa edilen çok nitelikli ahşap müezzin mahfili 1960'larda kaldırılmıştır. Caminin XIX. yüzyılın sonlarına doğru tekrar ele alındığı, özellikle gri siyah renklerin hâkim olduğu çok nitelikli sayılmayan bir kalem işiyle bezendiği anlaşılmaktadır. Bu son dönem onarımlarıyla ilgili Başbakanlık Osmanlı Arşivi'nde bazı belgeler bulunmaktadır. XX. yüzyılın ilk çeyreğinden itibaren ilgi gösterilmeyen yapı hızla harap olmuş, 1953 ve 1966 yıllarında Vakıflar Genel Müdürlüğü bazı onarım çabaları göstermişse de daha çok güneydeki yapıya müdahale edilmiştir. Bu onarım çalışmaları sonrasında kuzeyde ve ortadaki yapı kendi haline terk edilmiş, güneydeki yapı ise cami olarak kullanılmaya devam etmiştir. 1990'larda başlayan son restorasyona da aynı bölümden başlanmış, fakat değişik sebeplerle tamamlanamamıştır. 2010 yılından bu yana yapı hazırlanan restorasyon projeleri doğrultusunda İstanbul Büyükşehir Belediyesi'nin maddî desteği ve bilim kurulunun katkılarıyla kapsamlı bir şekilde restore edilmektedir. Yapılan raspa çalışmalarında oldukça yoğun biçimde ortaya çıkarılan XVIII. yüzyıl kalem işleri yapının belirgin şekilde dekorasyonunu oluşturmaktadır. Kuzeydeki yapının altında ise üst yapı ile aynı plana sahip bir alt yapının varlığı tesbit edilmiştir.

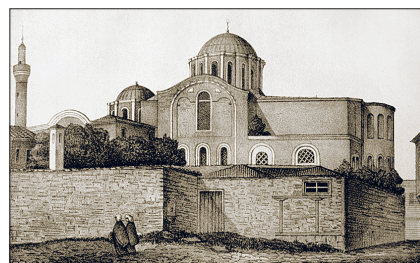
Zeyrek Kilise Camii'nin XIX. yüzyılın ikinci yarısında Calanakis tarafından çizilen gravürü (Paspatis, *Byzantinai Meletai*, İstanbul 1877, s. 310)

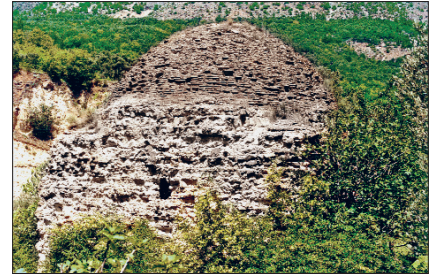
Zeytinlik Aşağı Türbe'nin batı cephesi

**Aşağı Türbe.** Çoruh ırmağının karşı kıyısında geliri Derinköy Camii'ne ait olan düz bir vakıf arazisinin içinde bulunmaktadır. Yapının kitabesi yoktur, bu sebeple

le kimler tarafından ve hangi tarihte inşa edildiği belirlenememiştir. Ancak kullanılan malzeme, teknik, plan ve kuruluş özellikleri yönünden Selçuklu devri türbelerine olan benzerliği dikkate alındığında yapının muhtemelen XIII. yüzyılda yöreye kısmen hâkim olan Saltuklular tarafından inşa edildiği söylenebilir. Günümüzde samanlık olan türbenin düzgün kesme taş kaplamaları XIX. yüzyılın ortalarında Zeytinlik Camii'nde kullanılmak üzere tamamıyla sökülüştür. Buna rağmen yapı ayaktaadır. Altta kriptası bulunan türbe kare planlı olup üzeri kubbe ile örtülmüştür. Kuzey cephesinde orta eksende kapı, iki yanında da birer büyük pencere yer almaktadır. Yapının doğu cephesinde üstte güneyde ortaya yakın konumda, batıda ise alt kısımda bir pencere mevcuttur. Kapı ve pencerelerin formları bozulmuştur. Türbenin iç mekânı 6,15 x 6,15 m. ölçüsünde kare plana sahiptir. Mekânın tam ortasında 2,15 m. eninde, doğu-batı doğrultusunda duvardan duvara devam eden dikdörtgen planlı kriptadır. Kısmen harap olan kriptanın içi moloz taşla dolmuştur ve üzeri tuğladan beşik tonoz örtülüdür. Güney duvarındaki mihrap nişi tahrip olmuştur. İç mekânın üstü dışa aynen yansıtılan, iki kademeli ve kesme taştan yuvarlak kemerli tromplarla geçilen 5,70 m. çapında tuğla kubbe ile örtülmüştür. Trompların yanındaki duvar yüzeyleri bu seviyede sivri kemerlerle hareketlendirilmiştir. Cephelelerinde ve iç mekânda herhangi bir süsleme yoktur. Ancak Zeytinlik Camii'nin cephelelerine devşirme malzeme olarak yerleştirilen yıldız ve geometrik şekilli taş süslemeler muhtemelen buradan götürülmüştür.

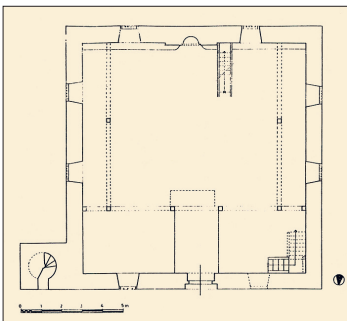
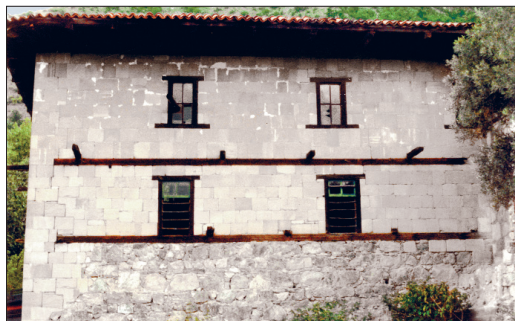
Artvin Zeytinlik Camii'nin planı ve güney cephesi

Cami, harime girişi sağlayan taçkapı üzerindeki Arapça kitâbesine göre 1272 (1856) yılında Sâliha Hanım tarafından yaptırılmıştır. Kuzeyden güneye doğru alçalan meyilli bir arsa üzerinde bulunan caminin ana mekânı dıştan 13 × 12,50 m. ölçülerinde kareye yakın plana sahiptir ve örtüsü kırma çatıdır. Doğu ve batı cephesi alttaki pencere seviyesini, üstteki mahfil katının başlangıç kısmını teşkil eden iki yatay hatla belirlenmiştir. Altta iki, üstte dikdörtgen formlu üç pencere mevcuttur. Genel düzenlemesi doğu cephesiyle aynı olan güney cephesindeki alt pencereler köşelere çekilmiştir. Kuzey cephesi ahşap dikmelerle taşınan ve üstü ana mekânla ortak çatı ile örtülen son cemaat yeri iki katlı olarak düzenlenmiştir. Orta ekseninde harime girişi sağlayan taçkapı doğu yönünde dikdörtgen formlu pencere, bu pencerenin üst hizasında mahfil katına girişi sağlayan, ancak günümüzde kullanılmayan dikdörtgen formlu ve dilimli kemerli küçük bir kapı, batı yönünde ise yine dikdörtgen formlu bir pencere yer almaktadır. Yine bugün kullanılmayan son cemaat yerinin batı bölümünde sonradan eklenmiş bir oda vardır. Ceviz ağacından süslemeli iki kanatlı taçkapı üç yandan paralel ve zikzak olarak devam eden bir profile çevrelenmiştir. Basık kemerli kapı açıklığı üstte iki kademeli sivri kemerle kuşatılmış olup kemerin kilit taşı üzerinde bir kitâbe, kapının üst profili ile sivri kemer arasında ikinci kitâbe mevcuttur.

Taçkapıdan sonra girilen harimin etrafında "U" şeklinde ahşap mahfil katı bulunmaktadır. Bunlardan kuzeydeki mahfil katının alt bölümü biraz yükseltilmiştir. Mahfil katına kuzeybatı köşesindeki ahşap merdivenle çıkılmakta olup kuzeyde altı, diğer yönde iki, toplam sekiz ahşap dikme ile desteklenmiştir. Üç yöndeki mahfil eteğinin üzerinde yöresel işçilikli ahşap korkuluklar vardır. Ayrıca kuzey mahfilinin orta bölümü öne doğru dikdörtgen çıkma yapmaktadır. Mihrap, etrafı silmelerle dikdörtgen çerçeveli, yarım daire formu niş şeklindedir ve ortası daha büyük beş dilimli kemer biçiminde sonlanan kavsara ile örtülmüştür. Köşelerde birer kabara yer alırken mihrabin üst kısmında dikdörtgen çerçeve içine alınmış, üç satırdan oluşan Âl-i İmrân sûresinin 37. âyetinin bir kısmı yazılmıştır. Taş mihrap sıvanarak boyandığı için özgün durumunu yitirmiştir. Ceviz ağacından orijinal minber de yuvarlak kemerli kapı açıklığına sahiptir. Yüksek tutulmuş dikdörtgen kaideli köşk kısmının külâhı yoktur. Harimin ahşap tavanı mahfil bölümlerinde düz, ana mekânda ise piramidal ahşap geçmelerle tayin edilen üç kademeli tavan şeklinde düzenlenmiştir. Ayrıca göbek kısmı vurgulanmış olup tavan, boydan boya uzanan ahşap kaidelere oturtularak toplam on dört ahşap dikme ile desteklenmiştir. Kuzeydoğu köşesinde yer alan ve 1970'li yıllarda yapılan minare kare kaideli, silindirik gövdeli ve tek şerefelidir. Minareye girişi sağlayan kapı kaidesinin kuzey cephesindedir. Tamamıyla taş malzemeden inşa edilen minarenin silindirik gövdesi sıvanarak kapatılmıştır.
