## BEYLERBEYİ CAMİİ ve KÜLLİYESİ

İstanbul'da Beylerbeyi sahilinde  
XVIII. yüzyılda yapılan  
selâtin camii ve etrafındaki külliye.

#### BEYLERBEYİ SARAYI

İstanbul'da Beylerbeyi sahilinde  
Sultan Abdülaziz tarafından  
yaptırılan saray.

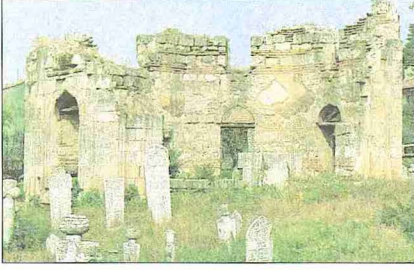
Beylerbeyi Camii'nin kurucusu Sinâneddin Yûsuf Bey'in türbesinin kalıntıları - Edirne

Caminin karşısında olan Beylerbeyi Si- nâneddin Yûsuf Bey Türbesi ise son de- recede harap bir durumdadır. Sekiz kö- şeli bir plana göre kesme taştan inşa edilmiş olan türbenin evvelce kubbeli olduğu ve bazı sırlı tuğla kalıntılarından dışında süslemeler bulunduğu anlaşı- lı-

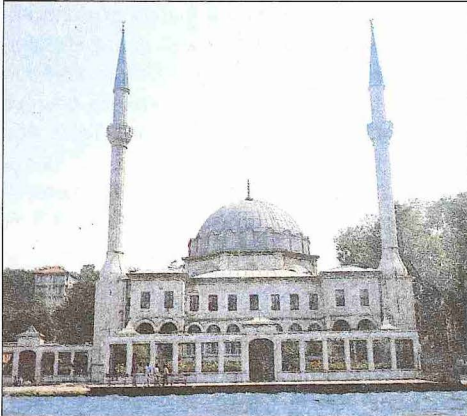
Beylerbeyi Camii ve içinden bir görünüş - İstanbul

Beylerbeyi Camii'ne uzaktan bakıldı- ğında yan kanatlar ve kübik alt yapı üze- rinde yükselen kubbe bütün kütleyle hâ- kim görünmekte, bu tezat minarelerin katkısıyla bir ölçüde dengelenmektedir.

Mihrap cephesinde ise küçük yarım kubbe dolayısıyla alt ve üst yapı arasındaki çizgi farkı daha da yumuşamaktadır. Bütün bu özelliklere rağmen yapıda devrin modasına uygun olarak yükselen hatlar hâkimdir. Avlu duvarlarında ve sekizgen kasnak seviyesine kadar çıkan mahfillerdeki pencereler dikdörtgen, yan kanatları taşıyan sütunlar arasındaki kemerler ise yuvarlaktır. Sivri kemer hemen hiç kullanılmamıştır. Nuruosmaniye'de ve Lâleli Camii'nde görülen çok basamaklı merdiven bu yapıda da uygulanarak zeminden yükseltilmiş olan ana mekâna böylece âbidevî bir cephe hazırlanmıştır. Deniz yönündeki cepheyi iki yandan yükselerek vurgulayan minareler narin gövdeli, tek şerefeli ve klasik sivri külâhlıdır. Ancak minare pabuçları, diğer geç devir camilerinde olduğu gibi, altta şişkin ve yukarı doğru daralarak gövdeye bağlanan oval bir form gösterir. Alt yapının köşelerine yerleştirilmiş olan silindirik gövdeli ağırlık kuleleri bir hayli küçültülmüştür.

Son cemaat yeri, altı sütunla desteklenen bir cephe ve iki mihrabiye ile önemli bir giriş mekânı halindedir. Camiye mihrap duvarı yönünden bakıldığında bu duvarın orta kesiminde yükselen yarım kubbe ve bunun iki yanındaki daha küçük yarım kubbeler klasik örtü sisteminin son temsilcileri olarak görüntüyü tamamlamaktadırlar. Ana kubbe ve bu küçük kubbeleri çepeçevre kuşatan yuvarlak kemerli filgöz pencereler tepe kısımlarında hafifçe çıkıntı yaparak hareketli bir plastik etki bırakırlar. Bu etki geç devir cami ve türbelerinde sıkça karşılaşılan dalgalı bir hareket olarak ba-

Yapının plan şeması bir kubbe mimarisini yansıtmaktan çok kubbenin de kullanıldığı farklı bir anlayışı temsil eder. Kubbe kasnağında Yesârîzâde'nin celsülüsle yazdığı ve 1945 yılındaki tamirde hattat Halim'in yenilediği "esmâ-i hüsnâ" bir kuşak halinde dolanır. 15 m. çapındaki ana kubbe dışta kütleyle hâkim olurken içte mihrap önündeki kubbe ile yükünü paylaşır. Planda yan mekânlarla ana mekân arasında organik bir bütünlük yoktur. Sekizgen kasnakla kare planlı duvarlara indirilen yük oldukça basit yapı gösterir. Buna rağmen herhangi bir bağımsız destek kullanılmadığından toplu mekân etkisi elde edilebilmiştir. Bu etki, iç tezyinatın kıvrımlı barok motifleriyle daha da belirgin hale gelmektedir. Üç sıra halindeki sivri ve oval kemerli pencereler iç mekâna bol ışık sağlar.
