HAMZA BEY CAMİİ

Rodos adasında
inşa tarihi bilinmeyen
bir cami.

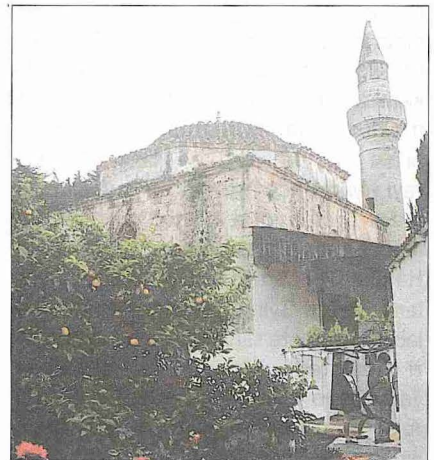
Hamza Bey Camii - Rodos

Hamza Bey Camii klasik kare planlı harime sahip küçük bir yapıdır. Son cemaat yeri üstü saç kaplı, öne meyilli basit bir sundurmadan ibarettir. Ancak bu kısmın minare tarafındaki yan cephesinin muntazam kesme taştan bir duvar halinde olması, evvelce mimari karakteri olan bir son cemaat yerine sahip bulunduğuna işaret eder. Fakat Rodos'ta İtalyan hâkimiyeti yıllarında da ince direklerle dayanmış saç kaplı özensiz sundurmanın varlığı H. Balducci'nin kitabındaki röloveden anlaşılmaktadır. Harimin kare kitlesiyle kubbenin üzeri alaturka kiremitlerle kaplıdır. Yan cephelerde altta ikişer, üstte tek olmak üzere üçer pencere, giriş cephesinde iki, kible cephesinde ise üstte tek pencere içeriği aydınlatır. Kubbe yaklaşık 7 m. çapında olup sekizgen biçimli sağır bir kasağa oturur. Kubbenin basıncı beden duvarları içindeki dört sivri kemer tarafından taşınmıştır. Balducci, çizdiği kesitte belirtmemekle beraber harimde kare mekândan kubbeye geçişi sağlayan kemerlerin altta üçgenler, üstte arı petekleri ve istalaktitlerle süslenmiş olduğunu yazmıştır. Caminin ahşap bir minberiyle mukarnaslı bir mihrabı vardır.

Girişi dıştan olan minarenin gövde ve şerefesi geç bir döneme işaret etmekte-
