## İBRÂHİM PAŞA CAMII

## İBRÂHİM PAŞA KÜLLİYESİ

İstanbul'da  
Çandarlı İbrâhim Paşa tarafından  
XV. yüzyıl sonlarında  
yaptırılan külliye.

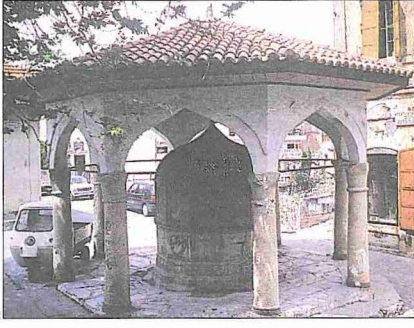
İbrâhim Paşa Camii'nin şadırvanı

Mihrabın dikkat çekici bir süslemesi ve mimari özelliği yoktur. Minberi ise mermerden olmakla beraber son derece sadedir. İçeride yalnız kubbe göbeğinde ve kasnak hizasında pek az kalem işi süsleme görülür. Harimi üç taraftan kuşatan ahşap mahfil ağaç direklere oturur. Korkulukları da basit çubuklar halindedir. Yalnız ortada girişin hizasında bu mahfil, dışa doğru yarım yuvarlak bir çıkıntı (cumba) halinde olup korkuluğu daha süslü biçimdedir. Caminin önünde bulunan sekizgen biçimindeki şadırvanın sekiz sütuna oturan kemerlerinin üstlerini kiremit kaplı ahşap bir çatı örtmektedir.

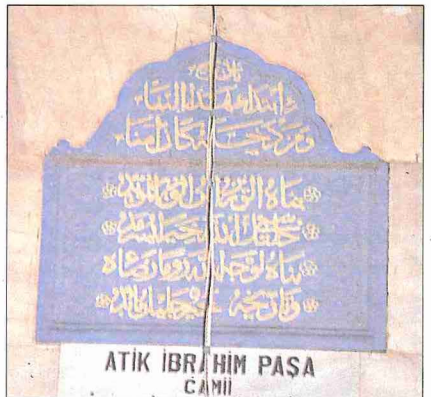
İbrâhim Paşa Camii'nin kitâbesi

Caminin cümle kapısını çerçeveleyen kemerin altında bulunan kitâbenin alınlığını teşkil eden bölümünde, üç satır halindeki sülüs hatlı yazıda yapının başlama yılı ebcedle 898 (1493) olarak verilmiş, altta olan daha uzun ve dört satırlık manzum kitâbede bitimi yine ebcedle 900 (1494-95) olarak gösterilmiştir. Bu tarihler *Hadîkatü'l-cevâmî*'dekilere uymasa da vakfiye kayıtlarına uygundur.

biçimiyle aslına uygun olarak yapıldığı söylenemez. Giriş sivri kemerli bir niş içinde açılmış, çift renkte taşlardan yayvan kemerli bir kapı halindedir. Her iki kemerin arasındaki alınlıkta toplam yedi satırlık iki kitâbe zarif bir kemer çerçevesinin içinde, ikincisi, her satırın kartuşunun uçları mızrak başı gibi bezenmiş olarak yer alır. İçeride girişin hemen yanında sağda duvar kalınlığı içindeki bir merdiven son tamerde ihya edilen ve altı direğe oturan mahfile çıkışı sağlar. Minare girişi de içeriden ve sağ köşedendir. Caminin bütün cephelerinde altı üstlü iki sıra pencere yer alır. Bunlardan altta olanlar sivri boşaltma (tahfif) kemeri altında dikdörtgen mermer söveli, üsttekiler sivri kemerlidir. Minare ise kürsüden itibaren pahlı olarak kesme taştan inşa edilmiştir. Gövdeye geçiş, XV. yüzyıldaki usule uygun biçimde yayvan baklavalarla sağlanmıştır. Klasik dönem estetiğine uygun kalın ve pahlı bir gövdeye sahip minarenin şerefe çıkmaları geniş mukarnaslıdır. Daha yukarı bölümler ise geç devirde yapılmıştır. Caminin bütün donanım unsurları, ahşapları ve iç döşemesi tamamıyla son tamer aittir.

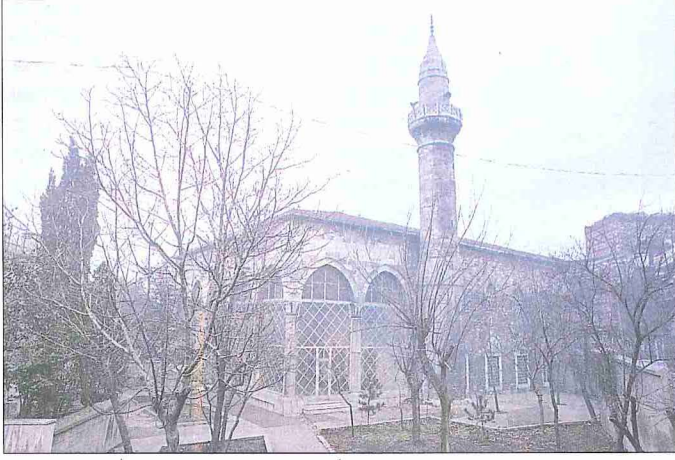
İbrâhim Paşa  
Camii –  
Eminönü /  
İstanbul

İbrâhim Paşa Camii dikdörtgen planlı, dış cepheleri muntazam işlenmiş kesme taşla kaplanmış büyük ve güzel bir yapıdır. İçten ölçüleri 15,60 × 18,60 metredir. Tam bir kare olmadığına göre aslında kâgir kubbesi bulunmadığı sonucuna varmak mümkündür. Ancak esasında kubbeli düşünüldüğü ve içindeki sütunlara dayanan mahfillerle kubbeli olarak planlandığı, fakat kurucusunun vefatı üzerine binanın bezemeli ahşap bir kubbe ve çatı ile örtüldüğüne de ihtimal vermek mümkündür. Caminin girişindeki son cemaat yeri son tamirde ihya edildiği biçimiyle cephede altı, yanlarda birer sütunludur. Sivri kemerlere oturan bu sütunların başlıkları orijinal olmadığı gibi kubbeli olarak yenilenen son cemaat yerinin üstü de aslında çatılı olmalıdır. Esasen Lorichs'in resminde de camiyle birlikte son cemaat yeri, dört tarafa meyilli çok yüksek ahşap bir çatı altına alınmıştır. Hatta çatı yanlarda son cemaat yerinden taşmaktadır. Son cemaat yerinin mevcut

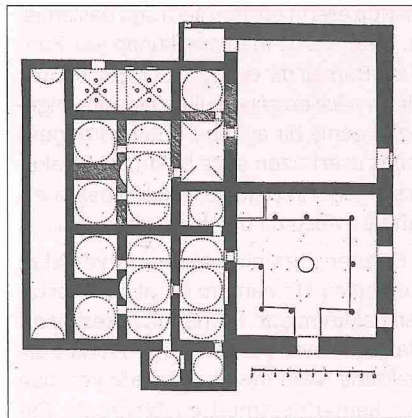
İbrâhim Paşa Hamamı'nın planı (Glück, şekil 105)

İbrâhim Paşa Külliyesi'nin hamamı Şehzadebaşı civarında Mimar Ayas Camii yakınında yapılmıştı. Kâğıt büyük bir yapı olan bu çift hamam, şehir plancısı Henri Prost'un Bozdoğan Kemerli'nin görüntüsünü ortaya çıkarmak için açtığı Atatürk bulvarının tam üstüne isabet ettiğiinden 1940'larda hiçbir izi kalmayacak şekilde yıktırılmış, Heinrich Glück'ün 1917'de çizdiği plan tek belge olarak kalmıştır. Yeri hemen hemen İstanbul Belediye Sarayı hizasında büyük kavşak, yoncalar ve alt geçide isabet eder. İki kısmı yan yana bitişik olan hamamın bütün cephesinin dıştan uzunluğu 27 metreyi buluyordu. Ortasında şadırvan olan erkekler kısmı soyunmalığı büyük bir kubbe ile örtülmüş olup içinde çepeçevre sekiz ahşap direğe oturan sayeban vardı. İlik-

lık iki kemerle ayrılan üç bölüm halinde idi. Ortadaki kubbeli, yanlardakiler ise tromplar üzerine yarım kubbeli yapılmıştır. İki yanlardaki kubbeli küçük mekânların birinin helâ, diğerinin de usturalık olması gerekir. Sıcaklığa aynı plandaki iki halvet hüccesi açılyordu. Bundan hamamın "E" tipinde olduğu anlaşılmaktadır (bk. HAMAM). Bitişikteki kadınlar kısmının soyunma yeri de diğerinin ölçülerindeydi. Fakat ılıkık daha kısa tutularak orta bölümü bir manastır tonozu ile örtülmüştü. Solda bulunan kubbeli mekân ise erkekler kısmına aitti. Sıcaklık ve çift halvetler, Glück'ün tahminine göre erkekler kısmındakinin benzeri olmakla beraber sıcaklığın yanındaki bir kemerle ayrılmış kare planlı ve çapraz tonozlu iki mekânın ne işe yaradığı bilinmemektedir.
