### İLYAS BEY KÜLLİYESİ

Aydın ili dahilinde eski Balat şehrinde  
XV. yüzyıla ait külliye.

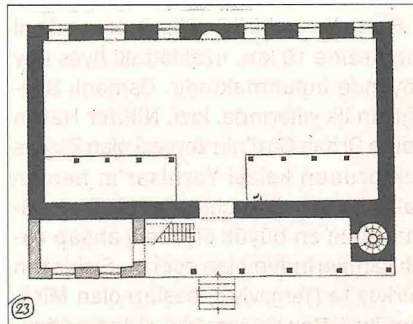
İlyas Bey Camii'nin plan krokisi

Cami. Yapı kare planlı ve tek mekânlı olup üzeri kiremit kaplı bir kubbeyle örtülmüştür. 14 m. çapında olan kubbe, içten üçgen ve mukarnas dolgu tromplarla geçilen, dıştan iki kademeli sekizgen kasağa oturmuştur. Kuzey cephesinin orta bölümü duvar kütesinden taşkındır ve sivri kemerli bir eyvan gibi değerlendirilmiştir. Avlu zemininden üç basamakla yükseltilmiş olan giriş iki sütunla üç bölüme ayrılmıştır. Üstte aynalı kemerli alınlıklı, altta ise basık kemerli açıklıklar olarak ele alınan bu üç birimden iki yandakiler geometrik şebekeleriyle birer pencere, ortadaki birim ise lentolu ve söveli bir kapı şeklinde düzenlenmiştir. Kapı kanatları bugün mevcut olmamakla birlikte eski resimlerinden bunların ahşap olduğu anlaşılmaktadır. Kapı kanatlarının itinalı bir işçiliğe sahip bulunduğu ve Söke'deki İlyas Ağa Camii'ne götürüldüğü söylenirse de bu doğru değildir. Yapının diğer cephelerinde altı üstlü ikişer pencere bulunmaktadır. Farklı biçimde süslenen bu pencerelerden alttakiler demir parmaklıklı, üsttekiler alçı şebekeli olarak düzenlenmiştir. Ayrıca kubbe kasağında, kuzey hariç diğer üç yönde sivri ke-

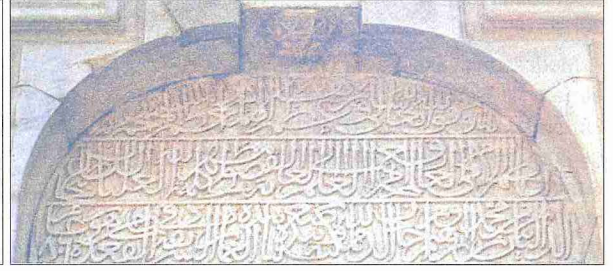
Ilyas Bey Camii'nin planı ve inşa kitabesi

Külliye'deki tek inşa kitâbesi, caminin kuzey cephesinde ortadaki kemer alınlığında yer alır. Mermer üzerine sülüsle üç satır halinde yazılmış olan kitâbeden, yapının inşasına Mentешеoğlu Emîri Şücâeddin İlyas Bey'in emriyle Zilkade 806'da (Mayıs 1404) başlandığı anlaşılmaktadır. Kitâbede külliye'nin diğer yapılarının inşa

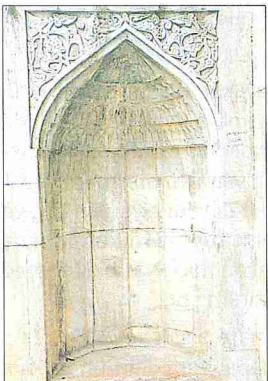
Ilyas Bey Camii'nin kuzey cephesinin doğu yönünde yer alan niş

Taş ve çini süslemelerle de karşılaşılan yapının taçkapısında üçgen, altıgen, altıyirmi kollu yıldız ve ok ucu motifleriyle oluşturulmuş geometrik bezemeler yoğunluktadır. Bununla birlikte doğu kemerin altındaki mukarnaslı parçada lâle, doğu nişin köşelikleriyle taçkapının iki yanından başlayıp kuzey cepheyi dolaşan şeritte kıvrık dal, rûmî ve palmetlerle biçimlendirilmiş bitkisel bezeme görülür. Diğer cephelerdeki pencerelerde mukarnas, yazı, geometrik ve bitkisel süsleme dikkati çeker. Bu cephelerde üst pencerelerde kırmızı, mavi ve yeşil renkli taşlarla firûze mavisi çiniler kullanılmıştır. Özellikle doğu cephesindeki güney alt pencerede firûze, mor ve lâcivert, kuzey cephesindeki kemer alınlıklarında firûze renkli çiniler görülür. Ayrıca içeride bazı pencerelerin alınlıklarında ve tavanlarında zengin yazılar, geometrik kompozisyonlar bulunmaktadır.

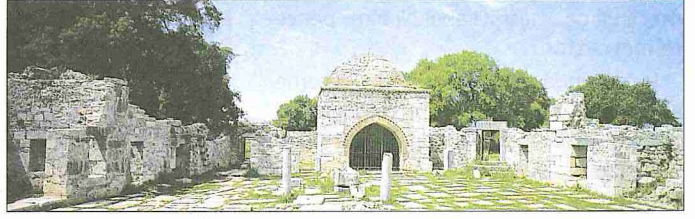
İlyas Bey  
Külliyesi'nin  
avlu  
ve medresesi

Revaksız ve orijinalinde şadırvanlı olduğu ortadaki kuyu, kırık sütun parçaları ve kaidelerden anlaşılan avlunun kuzeyinde üç, doğu ve batısında beşer mekân yer alır. Oldukça farklı boyutlardaki bu mekânlar kuzeyde, eksenin doğusundaki kare planlı ve aslında bir kemerle avluya açıldığı zannedilen dersane ve kuzeybatı köşedeki, batı duvarının güney köşesinde dışa açılan bir kapısı olan mekân dışında birer kapıyla avluya açılmaktadır. Büyük ölçüde yıkık kapıların kalıntılarında orijinalinde lentolu dikdörtgen biçiminde açıklıklar olduğu anlaşılır. Dersane dışında, farklı boyutlarda ve yönelişte dikdörtgen planlı olan mekânların örtü sistemi yıkılmıştır. Ancak bazı mekânların duvarlarında görülen kiriş yuvaları düz tavanla örtülü olduklarını düşündürmektedir. Kuzeyde, eksenin doğusunda yer alan kare planlı ve üçgen kuşakla geçilen 4,30 m. çapında tuğla kubbeye örtülü mekânın kütüphane veya türbe olabileceği ileri sürülmekteyse de bunun dersane olması kuvvetle muhtemeldir.

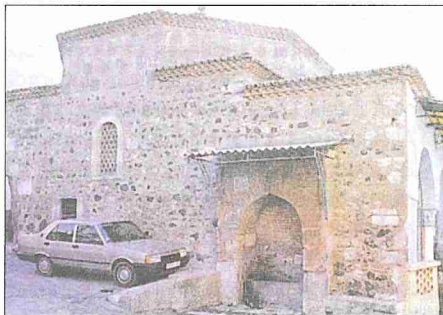
İlyas Bey  
Mescidi  
ve planı -  
Manisa

Harim kısmı kare planlı ve 7,05 x 7,05 m. boyutlarındadır. Bu bölümün üzerini
