KASIM PAŞA CAMİİ

KASIM PAŞA CAMİİ ve KÜLLİYESİ

Esası XVI. yüzyılda
Mimar Sinan tarafından yapılan
ve XIX. yüzyılda
bugünkü şeklini alan külliye.

KASIM PAŞA KÜLLİYESİ

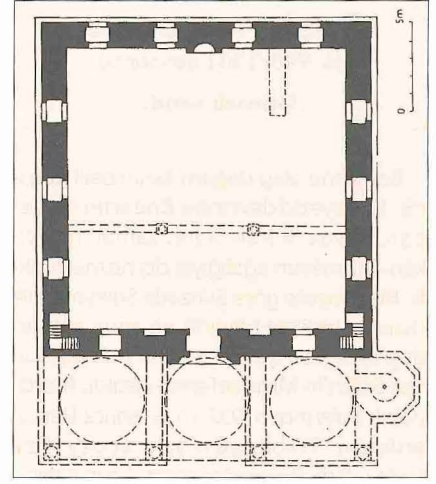
Kasım Paşa Camii'nin planı

Rumeli'de en büyük ölçülerdeki Türk yapılarının başında gelen Kasım Paşa Camii'nin esas ibadet mekânı içten kenarları 16,36 m. olan kare biçimindedir. Dıştan her cephesi 19,45 m. ölçüsünü bulan bu mekânın üstü yaklaşık 16 m. çapında bir kubbeyle örtülmüştür. Bütünüyle kesme taş örgülü dış duvarların cepheleri klasik kemerli Türk pencerelerine sahiptir. Fakat bina kilise olarak kullanıldığından bu pencerelerde değişiklikler yapılmış ve bazıları örülmüştür. Evliya Çelebi'nin ifadesinden son cemaat yerinin altı sütun ve yedi kubbeli olduğu anlaşılıyorsa da, Ekrem Hakkı Ayverdi'nin restitüsyonunda burası altı kubbeli olarak çizilmiştir. Bu bölüm, ancak iki yanı birer duvarla sınırlanmıştır.

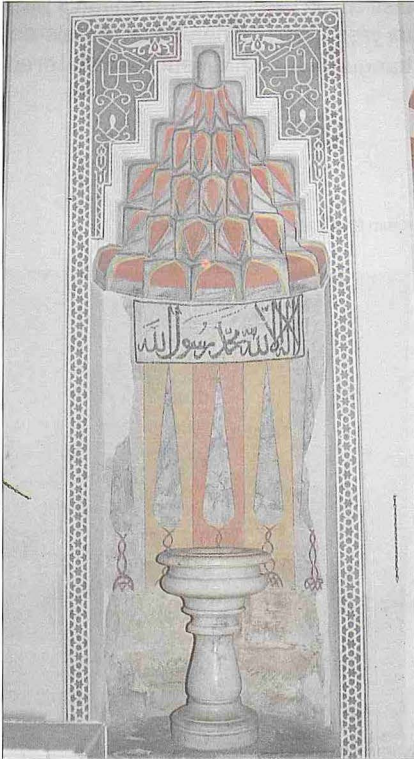
Peçuy'daki Kasım Paşa Camii'nin mihrabı

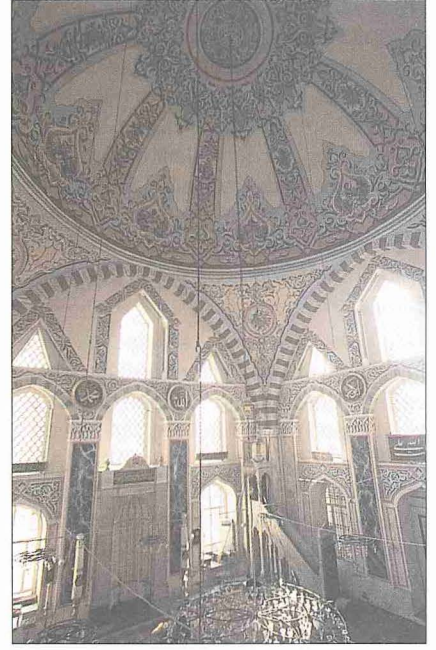
Kasım Paşa Camii'nin içinden bir görünüş

la boyanmış bitkisel ve geometrik süslemeler göze çarpar. Minber ve vaaz kürsüsü de aynı şekilde mermerden olup altın yaldızla renklendirilmiştir. Kadınlar mahfili oldukça geniş bir yer kaplamakla birlikte alt katta sağ ve solda dörder bitkisel motifli başlığı olan ahşap sütunların taşıdığı balkonumsu bir çıkma yapılmaktadır.

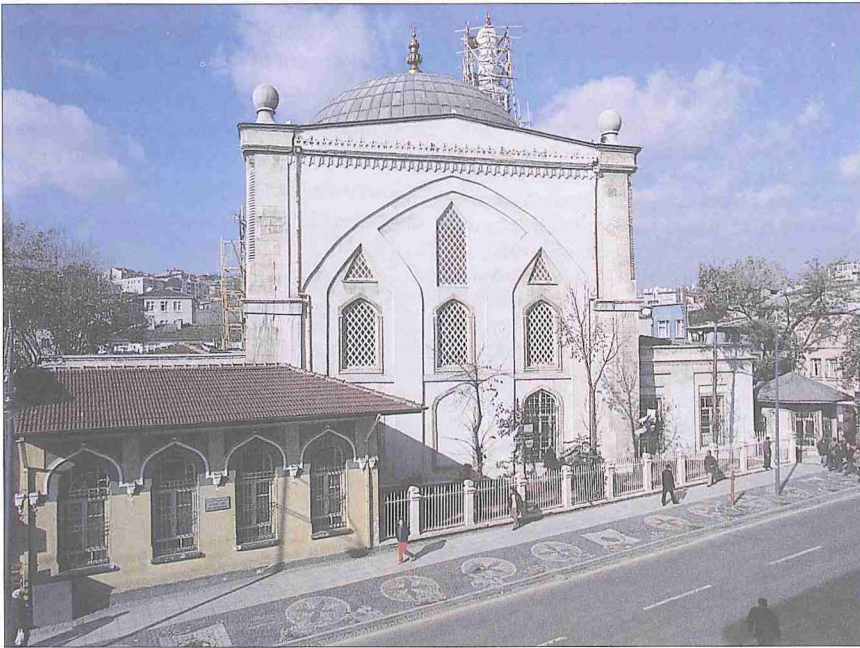
Kasım Paşa Camii ve Külliyesi - Kasımpaşa / İstanbul

Camide oldukça yoğun süsleme göze çarpar. Dışta her cephe sivri kemerli alınlıklar ve köşeler belli bir yükseklikte yapılan sütunçelerle hareketlendirilmiştir. Yapının dört köşesinde II. Mahmud döneminde ortaya çıkan ve dünyayı simgeleyen küreler yerleştirilmiştir. İçte pencere kenarlarına ve sivri kemerlerin üstlerine boya ile kesme taş görünümü verilmiş, duvarlarda yer yer boya ile mermer taklidi yapılmıştır. Alt kat pencere ve kapı üzerleri alınlık şeklinde olup bunlar renkli geometrik ve bitkisel motiflerle süslenmiştir. Pandantiflerin ortalarında bitkisel motifli madalyonlar, onların da etrafında bitkisel süslemeler görülmektedir. Kubbe, ortasında yer alan âyet yazılı bir madalyondan sekiz dilime ayrılmıştır. Her dilimde aynı düzene sahip dal kıvrımlarıyla çevrelenmiş, içinde gül buketlerinin bulunduğu madalyonlar yapılmıştır.

Kuzeydoğu ve güneybatı yönünde olan minareler kesme taştandır. Şerefelerin dönemin özelliği olarak üzeri sakflı, galeri şeklinde nâdir görülen örneklerden olduğu bilinmektedir. Son tamirde bu şerefeler değişerek normal bir görünüm almıştır. Kare kaide üzerinde silindirik gövdeli olarak yükselen minarelerin her ikisi de dört beş yıl önce Vakıflar Genel Müdürlüğü tarafından onarılmak üzere yıkılmıştır.

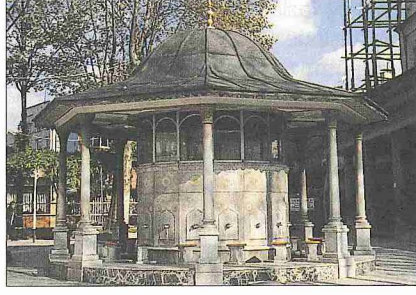
Kasım Paşa Camii'nin şadırvanı

tarifli çeşme Feyzullah Efendi tarafından, şadırvan ise 1870'te Başyoklamacı Osman Efendi tarafından annesi Esmâ Hanım için yaptırılmıştır. Kitâbeli klasik üslûptaki çeşme kesme taştan olup günümüzde işlevini yitirmiştir.

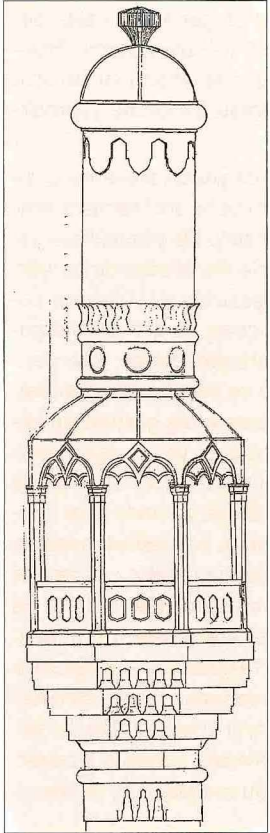
Kasım Paşa
Camii'nin
Sultan
Abdülaziz
döneminde
yenilenen
minaresinin
çizimi

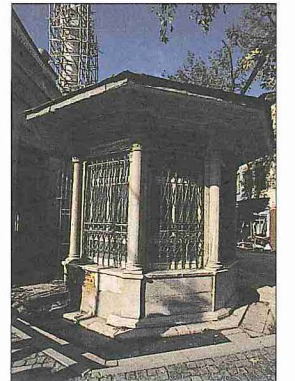
Kasım Paşa
Külliyesi'nin
sebülü
