**KURŞUN DÖKME**

**KURŞUNLU HAN**

Manisa'da  
XV. yüzyılın sonlarına ait han.

**KURŞUNLU KÜLLİYESİ**

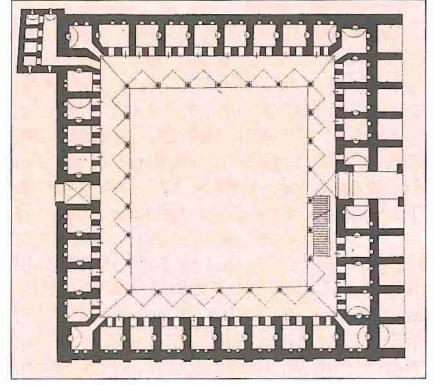
Kurşunlu Han'ın planı

Duvarları bir sıra taş, iki sıra tuğla ile inşa edilmiş olan iki katlı hanın ortasında 28,20 x 24,60 ebadında, üstü açık bir avlusu vardır ve cümle kapısı batıdaki tonozlu eyvandır. Kuzey cephesindeki kapı ise sonradan yapılan tamirler esnasında açılmıştır. Avluyu çevreleyen zemin kat revaklarının etrafında sıralanan odalar yaklaşık 3,10 x 3,20 m. ebadında tonozlu hacimlerdir. Alt ve üst kat odaları tonozlu olup sadece girişin üstüne rastlayan altı oda kubbelidir. Bütün odalar tuğla döşenmiştir ve sadece üstteki odalar ocaklıdır. Hanın üst katına, girişin kuzeyinde ve revak içinde bulunan taş bir merdivenle çıkılmaktadır, daha sonra basamakların üzeri şapla kaplanmıştır.

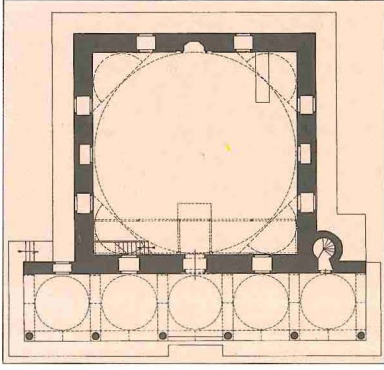
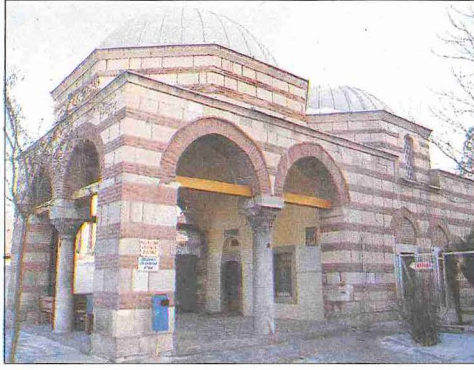
Kurşunlu Camii'nin planı ile Kurşunlu Külliyesi'nin sıbyan mektebi

Cami. Kesme taş malzemeyle inşa edilen kare planlı ve tek kubbeli caminin kuzeyinde beş birimli son cemaat yeri var-

dır. Bu bölüm cami kitesinden iki yana taşırılmış olup mukarnaslı başlıklı altı mermer sütunun taşıdığı sivri kemer üstünde pandantiflerle geçişleri sağlanan kubbelerle örtülmüştür. Kemerler, beyaz ve kırmızı renkli kemer taşlarının atlamalı olarak dizilmesiyle oluşturulmuştur. Son cemaat yerinin ortasındaki cümle kapısı hafif içe çekilmiş olup basık kemerlidir. Kapının yukarısında kitâbe yer almaktadır. Girişin hemen önündeki, sonradan yapıldığı anlaşılan kadınlar mahfili ahşaptır. 14,90 x 14,90 m. ölçülerindeki harim her yönde açılan düz atkılı, dikdörtgen, ikişer alt, bunların her birinin yukarısındaki sivri kemerli ve alçı şebekeli birer üst ve kubbe kasnağındaki dört pencereden ışık almakla birlikte loşur. Doğu ve batı duvarlarının ortasında birer dolap nişi vardır. Mekân, tromplarla geçişi sağlanmış sekizgen kasnak üzerine oturan tek kubbeyle örtülmüştür. Harimde sadece kalem işi süsleme yapılmış, bunlar da son zamanlarda yenilenmiştir. Aynı anlayıştaki kalem işleri son cemaat yeri kubbe içlerinde de görülmektedir. Camideki bütün kubbeler dıştan kurşunla kaplanmış olduğundan Kurşunlu Camii diye meşhur olmuştur. Klasik ölçülere uygun minberi mermerdendir. Çokgen nişli mihrabı yağlı boya ile mermer taklidinde boyanmıştır. Mukarnas kavsaralı mihrabın köşeliklerinin yukarısında Mevlevî tarikatının birer başlığına yer verilmiştir. Caminin tek şerefeli minaresi kuzeybatı köşesinde bulunmaktadır.

**Sıbyan Mektebi.** Planı ve görünüşü itibarıyla sıbyan mektebi olarak tanımlanan yapı caminin doğusunda bulunan binadır. Mektebin önünde üç yöne ikişer kemerle açılan revak vardır. Revakın köşesinde "L" biçiminde birer ayak, bu iki ayak ve ayaklarla güney duvarındaki pilastrlar arasında yekpâre birer sütun bulunmaktadır. Devşirme olan sütunların taşıdığı başlıklar Bizans başlığıdır. Başlıklarla kemer üzenikleri arasında birer taş kare plaka konulmuştur. Revaklı mekânın üstü pendentiflerle geçişi sağlanan sekizgen kasnaklı bir kubbeye örtülmüştür. Basık kemerli bir kapıdan 5,50 x 5,50 m. ölçülerinde kapalı mekâna geçilmekte olup burası da dilim-

li tromplarla geçişi sağlanmış sekizgen kasnaklı bir kubbeye örtülüdür. Mekân, duvarlarda açılan üç dikdörtgen ve kasnakla açılan iki sivri kemerli pencere ile aydınlatılmaktadır. Batı duvarındaki pencerenin güneyinde bu kısmın ikinci kapısı yer almaktadır. Mekâna geniş bir sivri kemerle açılan küçük bölümün üzeri ortada aydınlık fenerli bir kubbe, yanlarda sivri beşik tonozlarla örtülmüştür. Binanın güneybatı köşesinde beşik tonozla örtülü iki bölümden oluşan helâ vardır. Eserde devşirme malzeme, düzgün kesme taş ve tuğla kullanılmıştır. Doğu duvarında pencerelerin lentolarındaki bezemeli mermer parçalar Bizans süsleme anlayışını yansıtan devşirme malzemelerdir. Yapının üst örtüsü kurşun kaplamadır. Bina halen herhangi bir hizmete yönelik olarak kullanılmamaktadır.
