SİNAN PAŞA KÜLLİYESİ

İstanbul'da
XVI. yüzyılın ortalarında
inşa edilen külliye.

Çorum'un Kargı ilçesinde
Hacıhamza bucağında
XVI. yüzyılın başlarında
inşa edilen menzil külliyesi.

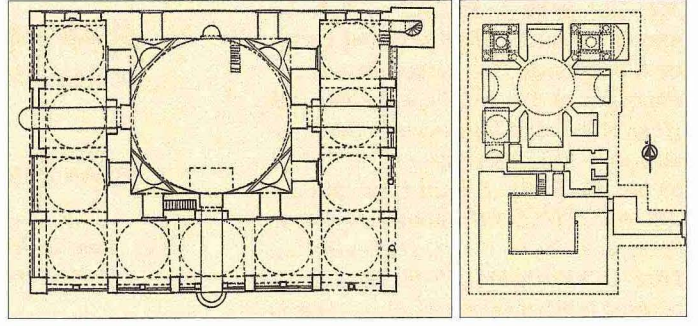
Kahire'deki
Sinan Paşa
Cami ve
Hamamı'nın
planları

Vakfiyede Sinan Paşa'nın camiden başka biri büyük, diğeri küçük iki han, dükkân ve hamam inşa ettirdiği belirtilmektedir. Bir külliye oluşturan bu yapılardan caminin kuzeydoğusunda yer alan büyük han günümüzde demirci atölyelerini barındırmaktadır. 36 x 16,50 m. ölçülerinde dikdörtgen planlı avlu aslında dört yönden revaklıdır ve ardında hücreler bulunmaktadır. Eskiden kırk bir adet olduğu sanılan hücrelerin sayısı bugün otuz altıdır. Vakfiyeye göre avlunun ortasında merdivenle çıkılan bir musallâ (mescid) vardı. Ayrıca hanın ikinci katında meskenler mevcuttu. Ancak üst kattan günümüze hiçbir şey kalmamıştır. Sinan Paşa'nın Mısır'dan ayrılışından sonraki bir tarihte yapıldığı sanılan han 3840 m²lik yüzölçümüyle Osmanlı dönemi Kahire hanlarının en büyüğüdür. Cami ile aynı tarihte olduğu tahmin edilen hamam, aynı cadde üzerinde vakfiyeye dahil dükkânlar arasında çeşitli zamanlardaki onarımlarla günümüze kadar gelebilmiştir.

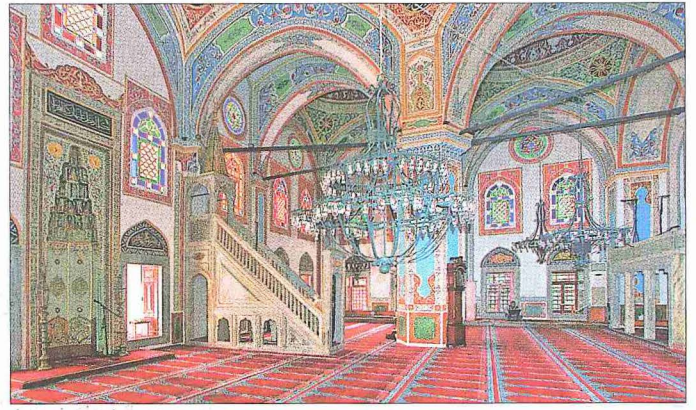
Sinan Paşa Camii'nin içinden bir görünüşü

içindedir. Yan mekânlar ikişer kubbe ile örtülmüş, bu kubbelerle orta kubbe arasında kalan üçgen kısımlara birer küçük kubbe yerleştirilmiştir. Sinan Paşa Camii'nin pencere düzeni Edirne Üç Şerefeli Cami ile aynıdır. Ancak burada boyutların daha küçük tutulması iç mekânın Üç Şerefeli Cami'ye göre daha aydınlık olmasını sağlamıştır. Kubbe kasnağına on iki pencere yerleştirilmiştir. Yapıda kible duvarında dördü yuvarlak olmak üzere on üç, sağda ve solda onar, kapı tarafında ise dokuz pencere bulunmaktadır. Caminin üstü mukarnaslı, alt kısmı madalyonlu, altı köşeli mermer mihrabının yanlarına geç dönemlerde kalem işleri ilâve edilmiştir. Sade mermerden minbere geometrik süsler yapılmış, ayrıca ahşap vaaz kürsüsünün altına sonradan mermer konulmuştur. Sağ tarafta yer alan tek şerefeli kurşun külâhlı minareye geçiş içeridendir. Şerefesinin korkulukları mukarnaslar ve kabartmalarla tezyin edilmiştir. İki kapılı avlunun ortasında yer alan yekpâre beyaz mermerden yapılmış dört sütunlu şadırvanın zarif bir saçağı bulunmaktadır. Su haznesinin dört yüzünde Reîsülküttâb Mehmed Sıhî Efendi'nin kitâbesi yer alır. Bu kitâbede de külliye'nin tarihi 963 (1555-56) olarak verilmektedir. Caminin batısında külliye'ye ait olan ve zaman içinde oluşan bir hazire mevcuttur.

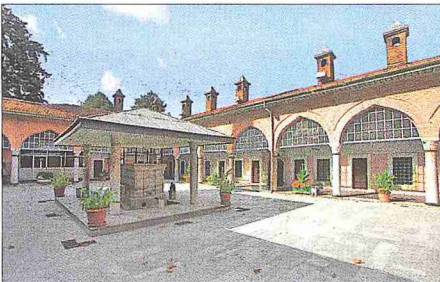
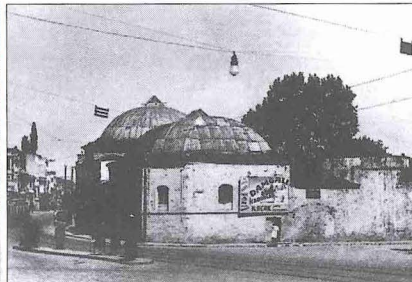
Sinan Paşa Medresesi ve Sinan Paşa Hamamı'nın yıkılmadan önceki hali

Medrese. Mimar Sinan, Sinan Paşa Camii'nde ilk defa avlu revaklarının arkasına medrese odaları yerleştirmiştir. On iki odası bulunan medrese çeşitli dönemlerde onarımlar görmüş olup kiremit kaplı çatı ile örtülmüştür. Sonuçta revak düzeni değişmiş, medrese odalarının önü madenî bir doğrama ile kapatıldığı için yapı özgün durumunu yitirmiştir.

Hamam. Külliye'yi oluşturan diğer yapılardan oldukça uzakta yer alan hamamın Sinan Paşa'nın ölümünden sonra bitirildiği kabul edilir. *Tezkiretü'l-bünyân*'da, Beşiktaş'ta Sinan Paşa Hamamı adıyla kayıtlı olan yapı Beşiktaş caddesiyle Hayreddin İskelesi sokağının birleştiği yerde inşa edilmiştir. Beşiktaş deresinin altından geçtiği bir köprü'nün yanında yapıldığı için Köprü Hamamı diye de adlandırılan hamam 1957 yılında Tophane-Beşiktaş yolu genişletilirken yıkılmıştır. Çifte hamam olarak düzenlenmiş yapının kuzeyinde erkekler kısmı, güneyinde kadınlar kısmı yer almaktadır. Eski haritalarda külhanla birlikte 600 m² bir alana sahip olduğu görülen Sinan Paşa Hamamı, Sinan'ın 954'te (1547) Samatya'da yapmış olduğu Yâkub Ağa Hamamı'na boyut ve plan olarak benzemektedir.

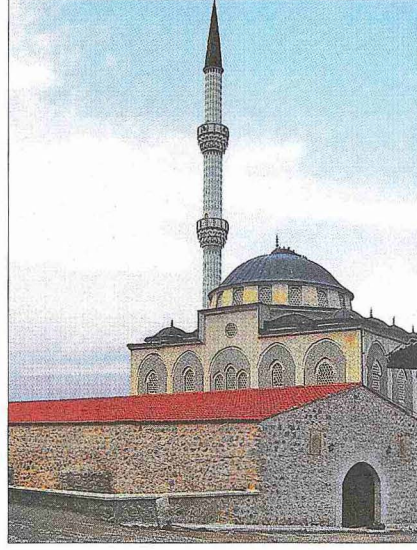
Hacıhamza'da Sinan Paşa Hanı (arka planda yeni yapılan cami)

Günümüze yalnızca iki duvarı ulaşabilen han doğu-batı doğrultusunda uzanan dikdörtgen planlı bir yapıdır. Moloz taşla inşa edilen hanın üzeri beşik tonoz örtülüdür. Tuğla ile örülmüş olan tonoz üç kemerle desteklenir. Hanın kuzey duvarında kemerlerin bulunduğu yerlerde yarım silindirik formunda üç adet duvar pâyesi bulunmaktadır. Yapının güney duvarında günümüze gelmemiş olan odaların kemer izleri görülmektedir. Batı cephesinde iki adet mazgal yer alan hanın güney duvarında dört adet ocak mevcuttur. Hanın kuzey duvarında caminin mihrabı önünde ve caminin batı yönünde izleri görülen, ancak günümüze kadar gelmeyen odaların varlığı bilinmekte olup doğu yönünde de benzer odaların bulunduğu tahmin edilebilir (a.g.e., s. 142). Hangi tarihte inşa edildiği bilinmeyen bu odaların handa kalması gelenler için yapıldığı veya medrese odaları olduğu düşünülmektedir.
