SİNAN PAŞA KÜLLİYESİ

Çorum'un Kargı ilçesinde
Hacıhamza bucağında
XVI. yüzyılın başlarında
inşa edilen menzil külliyesi.

SINAN PAŞA KÜLLİYESİ

Afyonkarahisar'ın Sinanpaşa ilçesinde XVI. yüzyıla ait külliye.

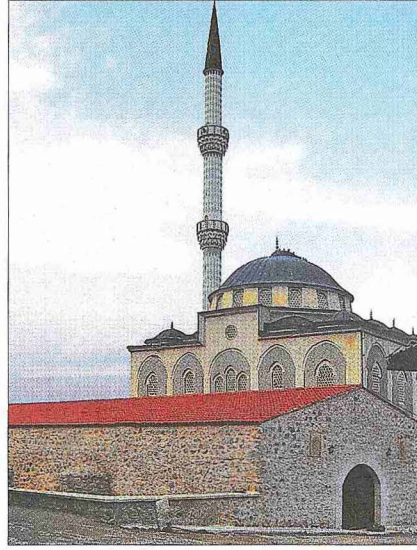
Hacıhamza'da Sinan Paşa Hanı (arka planda yeni yapılan cami)

Günümüze yalnızca iki duvarı ulaşabilen han doğu-batı doğrultusunda uzanan dikdörtgen planlı bir yapıdır. Moloz taşla inşa edilen hanın üzeri beşik tonoz örtülüdür. Tuğla ile örülmüş olan tonoz üç kemerle desteklenir. Hanın kuzey duvarında kemerlerin bulunduğu yerlerde yarım silindirik formunda üç adet duvar pâyesi bulunmaktadır. Yapının güney duvarında günümüze gelmemiş olan odaların kemer izleri görülmektedir. Batı cephesinde iki adet mazgal yer alan hanın güney duvarında dört adet ocak mevcuttur. Hanın kuzey duvarında caminin mihrabı önünde ve caminin batı yönünde izleri görülen, ancak günümüze kadar gelmeyen odaların varlığı bilinmekte olup doğu yönünde de benzer odaların bulunduğu tahmin edilebilir (a.g.e., s. 142). Hangi tarihte inşa edildiği bilinmeyen bu odaların handa kalması gelenler için yapıldığı veya medrese odaları olduğu düşünülmektedir.

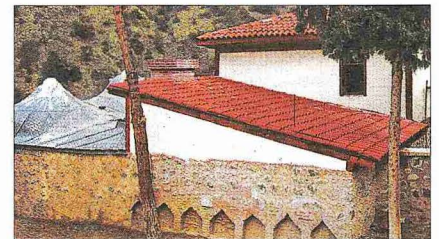
Sinan Paşa Camii'nin harim kapısı üzerindeki Farşça kitâbe

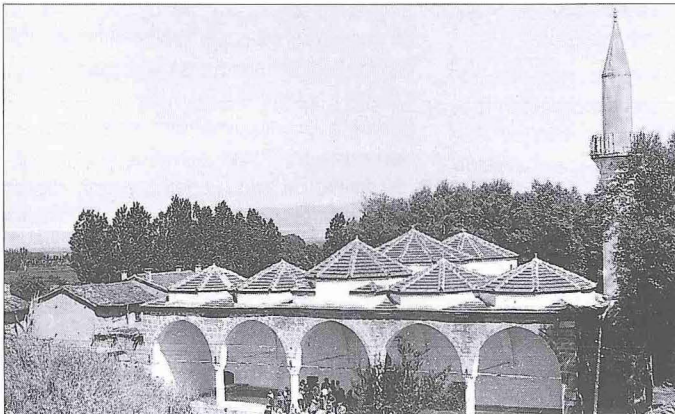
Sinan Paşa
Camii –
Sinanpaşa /
Afyonkarahisar

Sinan Paşa Camii, cümle kapısı üzerindeki kitâbesinden ve vakfiyesindeki kayıttan öğrenildiğine göre 931 (1524-25) yılında inşa edilmiştir. Yerini adı aslında Sıçanlı iken Sincanlı olarak değiştirilen ve resmî adı son yıllarda Sinanpaşa'ya çevrilen küçük bir yerleşim yerinin içinde bulunan bu cami esasında bir tabhâneli cami, türbe, aşhane-imaret ve büyük ihtimalle bir sıbyan mektebinden oluşan bir külliye halinde yapılmıştır. XVI. yüzyılda Osmanlı tarihinde çok sayıda Sinan Paşa bulunmaktadır. Bu külliyein bânisi olan Sinan Paşa'yı Edip Ali Baki, vakfiyede okunan "Celâlüddeve ve'd-dîn" ibaresini bir ön ad olarak kabul ederek Celâleddin Sinan Paşa şeklinde yazmayı teklif etmiş ve bu teklif başkaları tarafından da benimsenmiştir. Yine aynı yazar, 1047 (1637-38) tarihli şer'iyye sicilindeki bir fermanla ona Lala Sinan Paşa denildiğine de işaret eder. Halbuki Evliyâ Çelebi, Sinan Paşa'ya "Gazi" lakabını vermiştir. Her nedense bazılarınca Sinan Paşa'nın Akkoyunlu ailesinden Uzun Hasan'ın oğlu Mehmed Bey'in oğlu olduğu yolunda bir iddia ortaya atılmıştır. Fakat bu iddiayı doğrulayacak sağlam hiçbir dayanak yoktur. Edip Ali Baki'nin tekliflediği bir halk rivayetine göre Sinan Paşa, Çathöyük'ten bir çoban olarak hayata atılmış ve Yavuz Sultan Selim'in gözüne gi-
