SULTAN HANI

Aksaray'da
XIII. yüzyılın ilk yarısında
inşa edilen kervansaray.

Kayseri'de
XIII. yüzyılın ilk yarısında
inşa edilen kervansaray.

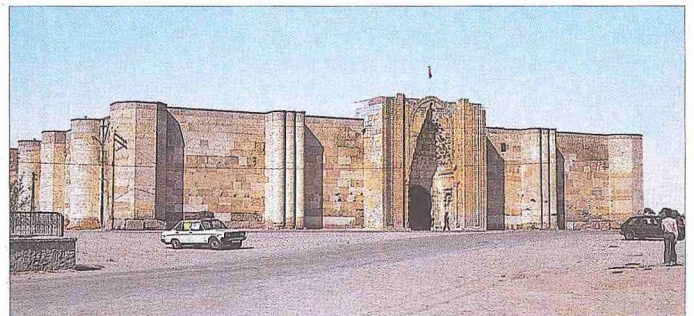
Konya-Aksaray yolu üzerindeki Sultan Hanı.

4680 m²'lik bir alanı kaplayan Sultan Hanı düz araziye kurulmuş bir kale görünümündedir. Kesme taş malzemeyle örülen duvarlar kulelerle desteklenmiş, üstte mazgal dizisiyle çevrilmiştir. Ancak dandanların hiçbirini günümüze ulaşmamıştır. 50 x 62 m. ölçülerinde revaklı avlulu yazlık kısmı ile 50 x 33 m. ebadındaki kapalı holden oluşan iki bölümlü bir plana sahiptir. Doğu cephesinde mermerden yapılmış âbidî bir taçkapısı vardır. Cepheden dışa taşan taçkapı gösterişli bir süslemeye sahiptir ve derin niş mukarnaslı kavsarayla taçlandırılmıştır. Plastik zikzak motifli sütunçeler burada kuşatma kemerini taşımaz. Palmet dizisinden oluşan bitki şeridinin dışındaki tezyinat geometriktir. Geniş kuşakta çok köşeli yıldız sistemleriyle buradan çıkan kollar ve geçme motifleri yer almaktadır. Sathî kuşatma kemeri içine serpiştirilmiş rozetlerle, kavsaranın te-

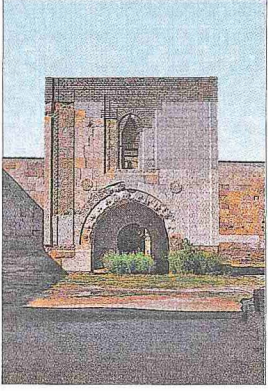
Aksaray
Sultan
Hanı'nın
avlusundaki
köşk mescid

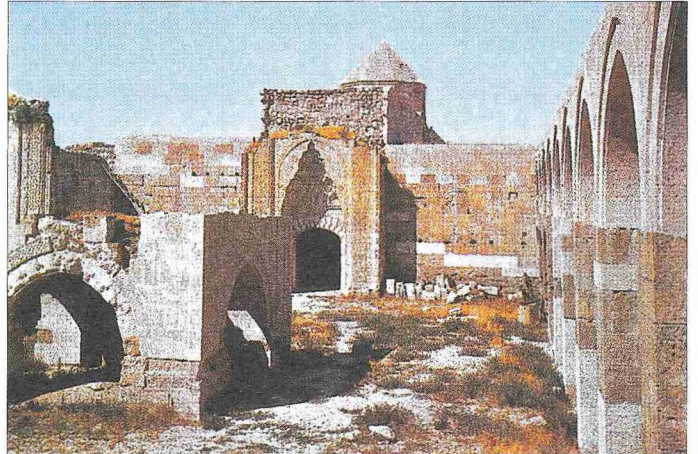
Kayseri-Sivas
yolu üzerindeki
Sultan Hanı

Kayseri-Sivas yolunda Kayseri'den 50 km. uzaklıkta Tuzhisar yakınında Palas belde-sindedir. Kervansaray, 630-634 (1233-1237) yıllarında Selçuklu Sultanı I. Alâeddin Keykubad tarafından yaptırılmıştır. Bazı yayınlarda Tuzhisarı Sultan Hanı adıyla da geçer. Güney-kuzey doğrultulu kervansaray, sultan hanı plan şemasında 32 x 45 m. ölçülerinde dikdörtgen planlı kapalı bölüm (ahır kısmı) ve 46 x 53 m. ölçülerindeki dikdörtgen planlı açık avlulu bölümlerden oluşmaktadır. Kuzey cephesinde yer alan taçkapının tamamına yakını restore edilmiştir. Dilimli iki pâyenin arasına alınmış kapı geometrik ve bitkisel süsleme bordürleriyle çevrelenmiştir. Az miktarda kalan süslemeden anlaşıldığı kadarıyla meandırlı bir geçme dizisinden sonra on iki ve sekiz kollu yıldız sisteminden oluşan geniş geometrik bordür bulunmaktadır. Meandırlı dizinin ardından içe doğru kademe yapan bordüre üç kollu yıldız dizisi, pahlı bölümde ise geometrik geçme dizisi yerleştirilmiştir. Bundan sonra benzer düzende iki bordür daha görülmektedir. Kapı çevresini de muhtemelen bir palmet dizisi çevrelemektedir. Restore edilmiş olan mukarnaslı kavsara dokuz sıradan oluşmaktadır. İki yanda zar başlıklı ve üzerleri desenli sütunçeler yer almıştır. Kapının iki renkli taştan örülmüş basık keneri yanlarda mukarnaslı konsollar üzerindedir. Taçkapının her iki yanında mukarnaslı nişler yer almakta, kapı eyvanının üzerini yıldız tonoz örtmektedir.
