## SULTAN SELİM KÜLLİYESİ

Konya'nın Karapınar ilçesinde  
XVI. yüzyıla ait külliye.

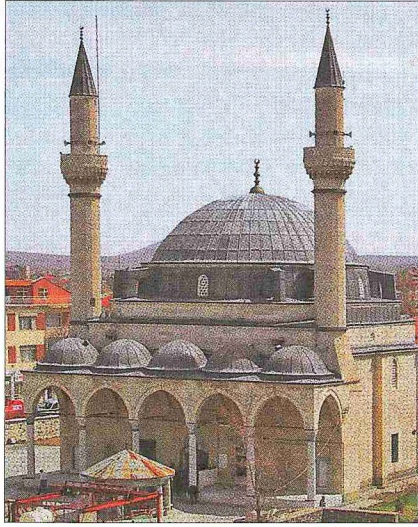
Karapınar Sultan Selim Camii

Cami külliyenin güneyinde yer almaktadır. Her bir kenarı 15 m. kadar uzunlukta kare planlı, 14,80 m. ölçüsünde kurşunla kaplı tek kubbeye pandantifler yardımıyla geçilmiştir. Çifte minareli olup son cemaat mahallinde altı beyaz mermer sütuna oturan beş küçük kubbe bulunmaktadır. Dış cephesi yörede gök taş denilen koyu gri, koyu ve sarımsı renklerdeki taşlarla bina edilmiştir. Hafif bakım ve onarımlarını yapmak üzere bir meremmetçi görevlendirildiğinden XVIII. yüzyıla kadar ciddi bir onarım geçirmemiştir. Daha sonra her kırk-elli yılda bir tamiri yönüne gidilmiş olduğu belgelerden anlaşılmaktadır. Gösterilen bu özen sayesinde camii külliye'deki yapılar içinde en bakımlısı olarak ayakta kalmış, aslı özelliğini kaybetmeden günümüze kadar gelmiştir.
