AYASOFYA CAMİİ

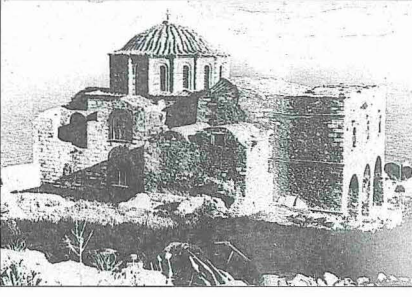
Mora yarımadasında Benefşe (Monembasia) Ayasofya Camii

bu ikinci Osmanlı devri de bir asır kadar sürmüştür. Türkler tarafından Benefşe (Menekşe) adıyla tanınan Monembasia'da XVII. yüzyılda Evliya Çelebi kale içinde iki cami gördüğünü bildirmektedir. Bunlardan biri Fethiye Camii olup Kanûnî Sultan Süleyman vakfı olarak kiliseden çevrilmiştir. Diğeri ise kale kapısının iç tarafında Derviş Mehmed Ağa (Paşa ?) adına yapılmış kiremit örtülü küçük bir cami veya mesciddir. Fethiye Camii, Monembasia Ayasofyası olarak tanınan yapıdır. Bu, Bizans sanatında "sekiz destekli tip"te büyükçe bir kilisedir. Cami olarak kullanıldığında güney tarafındaki yan duvarının ortasına bir mihrap nişi yapılmak suretiyle bina kible istikametine çevrilmişti. Mora Yunan ayaklanması (1821-1827) ile kaybedildikten sonra Ayasofya Camii de tekrar kiliseye çevrilmiştir.

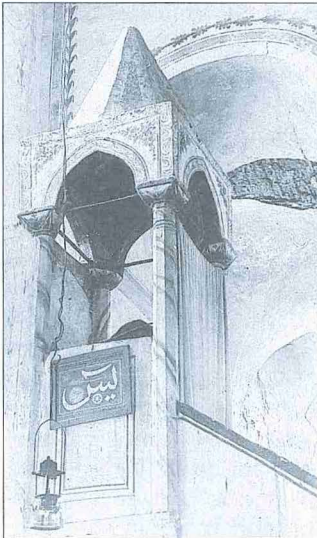
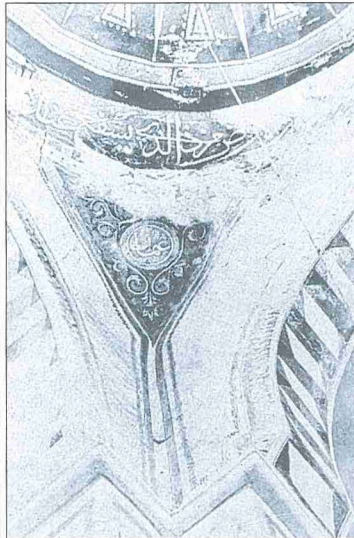
Enez
Ayasofya
Camii'nin
minberiyile
pandantiflerinden
birinde
bugün
kaybolmuş
olan kalem
işleri
(S. Eyice
arşivi)

lerde ve kubbe yerindeki ahşap tavan-da XIX. yüzyılda yapıldığı tahmin edilen kalem işi nakışlar vardı. Ayrıca kubbe eteğini çepeçevre dolayan bir âyetin kântılları da görülebiliyordu.
