## ULUCAMI

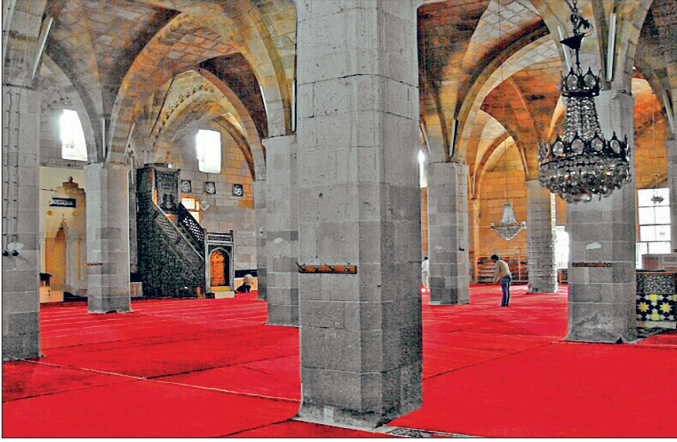
Aksaray  
Ulucamii'nin  
harim  
kısmından  
bir görünüşü

Yapı iç mekânda birbirine sivri kemerlerle bağlanan on iki pâyeye ile yirmi beş birime ayrılmıştır. Bu birimlerin üzeri mihrap önünde ve müezzin mahfilinde kubbe, diğer birimlerde tonozla örtülüdür. Tonozlar girişte kilit taşı süslü kaburgalı tonoz, diğer birimlerde çapraz tonoz şeklindedir. Mihrap önünde yer alan kubbe kıvrımlı kemerler üzerine oturmaktadır; geçiş Türk üçgenleriyle sağlanmıştır. Kubbe eteğinde ve eksenlerde birer adet yuvarlak niş görülmektedir. Bu nişlerin önceden pencere açıklığı olduğu ve örülerek kapatıldığı düşünülmektedir. Müezzin mahfili önündeki kubbeye geçiş pandantiflerle sağlanmıştır. Bu birimin kuzeyinde mukarnaslı tonoz bulunmaktadır. Yapının kuzeyi iki kat halinde düzenlenmiştir. Mahfile çıkış yapının batı duvarına bitişik ahşap merdivenle sağlanmaktadır, kuzey cephesinde de bir dehlizle mahfile geçişi sağlayan bir kapı vardır. Güney duvarının sağ kible köşesinde sonradan örülmüş bir kapı açıklığı görülmektedir.
