Bayburt Ulucamii. Anadolu Selçuklu Sultanı II. Mesud döneminde (1282-1299, 1302-1308) yaptırıldığı kabul edilen cami özgün planı esas alınarak 1970'li yıllarda yeniden inşa edilmiştir. İlk yapıdan günümüze harim mekânına açılan iki kapı, mihrap önü kubbesinin geçiş elemanı olan mukarnaslı tromplardan birkaçı ve minare ulaşmıştır. Yapı geçirdiği birçok değişime rağmen özgün durumu hakkında fikir vermektedir. Vakıf kayıtlarına göre caminin XVI. yüzyılda şehirdeki on bir zemin, iki bahçe ile on beş dükkân ve bir değirmenin kirasından müteşekkıl evkafı mevcuttu.

Bergama Ulucamii. İzmir'in Bergama ilçesindeki cami 801 (1398-99) yılında I. Bayezid (Yıldırım) tarafından inşa ettirilmiş olup Yıldırım Camii diye bilinmektedir. XX. yüzyılın başında bakımsız durumdaki yapı 1905'te bir onarım geçirmiştir. Bazı araştırmacılar bu onarımlarda caminin üç cephesinin eski temelleri üzerine, arka cephesinin ise genişletilerek onarıldığını düşünmektedir. Bu esnada yıkık olan minare de onarılmıştır. 1949'da yıkılan minare 1956'da tekrar ele alınmış, 1970-1971 yıllarında yapılan onarımlar sırasında tamamen yıkılarak yeniden inşa edilmiştir. Şadırvan da 1949 yılından sonra eklenmiştir.

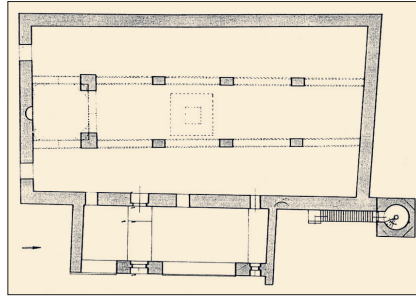
Bayburt Ulucamii'nin planı

Üç nefle bölünen dikdörtgen formlu bir plan şeması gösteren yapının doğu yönünde son cemaat yeri bulunmaktadır.

Harim mekânı dikdörtgen formlu, mihrap yönüne dik uzanan üç nefli, mihrap önü kubbeli bir plana sahiptir. Nefleri meydana getiren sekiz adet kalın taş pâyenin yüzeyleri sıvalıdır. Sivri kemerlerle birbirine bağlanan taş pâyeler yapının geçirdiği bir onarımda ahşap direklerle desteklenmiştir. Yerel üslûpta ahşap işçiliğine sahip bu destekler, ahşap kirişli düz toprak dam şeklindeki üst örtünün ağırlığını ve yapının doğuya eğimini dengelemek amacıyla yapılmış olmalıdır. Mihrap önünde iki pâyeye oturan üç geniş sivri kemerin teşkil ettiği kare mekânın üzeri geçiş mukarnaslı tromplarla sağlanan kubbe ile örtülüdür. Dıştan algılanmayan, kâgir olması muhtemel kubbe ahşap örtülüdür. Orta sahin üzerinde kare formlu, sonradan camla kapatılan bir aydınlık feneri yer almaktadır. Mihrabın yanında ve son cemaat yerinde açılan pencerelerin yanı sıra aydınlık feneri de harim mekânını aydınlatmaktadır. Döneminde çinili bir kompozisyona sahip bulunması muhtemel mihrap özgün haliyle günümüze ulaşmamıştır. Dikdörtgen çerçeveli, sivri kemerli, mu-

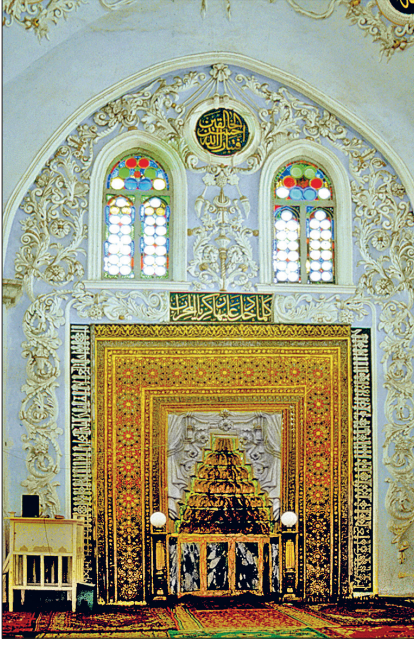
Bergama Ulucamii'nin mihrap duvarı

Yapının alçı mihrabı dikdörtgen çerçeve içerisinde mukarnaslı kavsaraya sahiptir. Kavsaranın çevresi geometrik ve bitkisel bezemelidir. Bu süslemelerin dışında mihrabın iki yanında kûfi bir yazı kuşağı görülmektedir. Caminin minberi mermerdir. Süsleme açısından sade olan minberin yan aynası bezemesizdir ve korkulukları geometrik geçmelerden meydana gelen kompozisyona sahiptir. Basık kemerli kapısının üzerinde bitkisel bezemeler vardır. Minber üstte prizmatik mermer bir külâhla sonlanmaktadır. Yapının mihrabında ve mihrap önü kubbesinde yer alan kalem işi süslemeler geç döneme ait örneklerdir. Caminin kuzeybatısında yapıdan ayrı olarak ele alınan kesme taştan minare kare planlı kaide üzerinde köşeleri pahlı pabuçluğa oturan çokgen gövdeye sahiptir. Şerefe altı mukarnaslı olan minare alt kısmında silindirik, üstte konik biçimde devam eden külâhla sonlanmaktadır. Caminin kuzeyindeki kesme taştan, sekizgen planlı şadırvanda basık kaş kemerlerin birbirine bağladığı sütunlarla taşınan üst örtü ortası fenerli düz çatıdır. Mermer su haznesi üzerinde görülen yazılar Bergamalı şair Aşkı Efendi'ye aittir. Bergama Ulucamii, mihraba dik üç nefli ve çok birimli planı ile bu grubun son örneklerinden biridir.
