ULUCAMİ

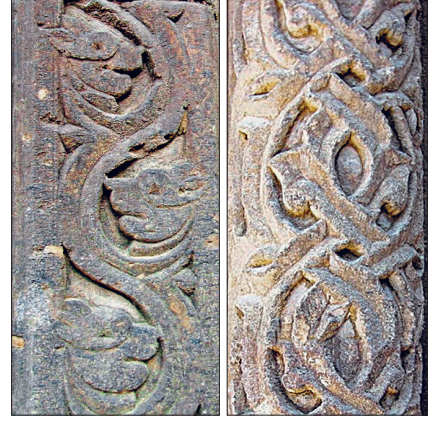
Bünyan Ulucamii taçkapısından taş süsleme detayları

heye gelecek şekilde kapı girintisini doluşturmaktadır, kapının üzeri mukarnaslı kavsara ile sonlanmaktadır. Taçkapının etrafını beş sıra bordür çevrelemektedir. Bu bordürlerde geometrik geçmeler ve bitkisel bezemeler kullanılmıştır. Bunların yanı sıra kıvrık dallar arasında görülen stilize aslan ve griffon başlarından meydana gelen figürlü süslemeler dikkati çekmektedir.

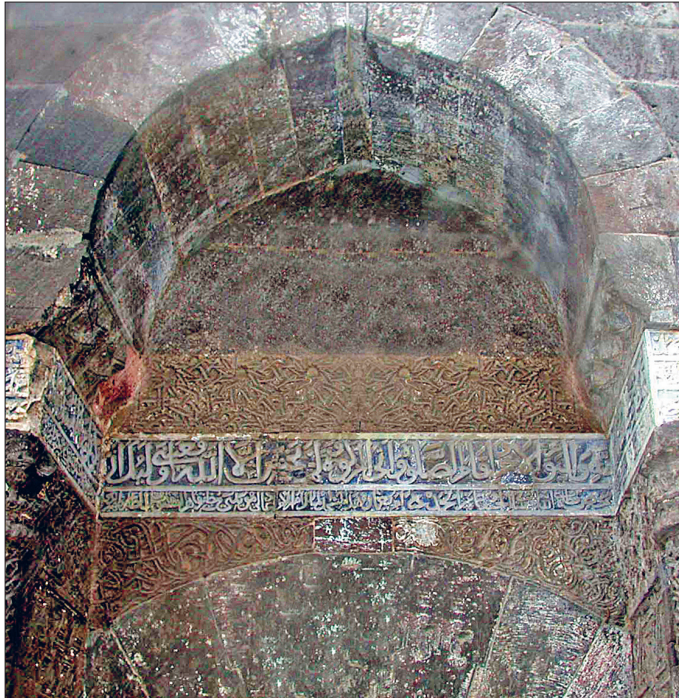
Bünyan Ulucamii'nin taçkapısı üzerindeki kitâbe

sin bilgiye ulaşılammıştır. Okunabilen kısımlarından yapının bir emîrül-ümerâ tarafından mimar Kâlûyân'a yaptırıldığı anlaşılmakta, bundan hareketle 654 (1256) yılına tarihlendirilmektedir. Bazı araştırmacılar ise yapıyı 734'te (1333) Zahirüddin Mahmûd b. Tâc-ı Kızıl'ın mimar Karabuli oğlu Kâlûyân'a yaptırıldığını ileri sürmektedir (Erkiletlioğlu, s. 84-85). Özgünlüğünü koruyarak günümüze ulaşan cami zaman içerisinde bazı onarımlar geçirmiştir. Bu onarımlardan birini gerçekleştiren Sâlih Bey'e ithafen Sâlih Bey Camii diye de adlandırılmaktadır. Yapının minaresi 1906 ve 1956 yıllarında onarılmış, toprak dam olan üst örtüsü 1964-1967 yıllarındaki onarımlarda çinko ile kaplanmıştır.
