Urfa Ulucamii

ULUCAMI

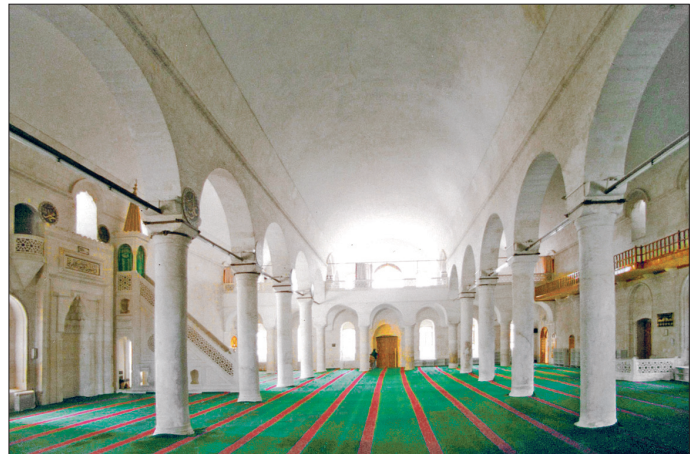
Urfa
Ulucamii'nin
harim
kısmından
bir görünüş

Cami, kible duvarına paralel gelişen dikdörtgen bir harim mekânı ile düz bir örtü sisteminde mihrap önü kubbesiyle Ortaçağ yapım prensiplerine uygun bir kütle tasarımına sahiptir. Harim, kible duvarına paralel dikdörtgen kesitli iki sıra düzgün kesme taş pâyeye ile üç sahna ayrılmıştır. Harim mekânında pâyelerin teşkil ettiği birimlerin üzeri çapraz tonozlarla örtülmüştür. Yapının kible ekseninden doğuya kaydırılan mihrabının önünde sivri kemerler üzerinde tromplarla geçişi sağlanan bir kubbe yer almaktadır. Mihrabın sağındaki taş minber orijinal değildir. Harim mekânında taşıyıcı unsur niteliğinde çok sayıda pâyeye kullanılması mekândaki bütünlüğü etkilerken tavan yüksekliğinin az olması da basık bir hava etkisi bırakmaktadır. Kuzeyde sivri kemerli açıklıklara sahip on dört birimli son cemaat yeri dikdörtgen kesitli düzgün kesme taş pâyeler üzerinde çapraz tonozlarla örtülmüştür. Son cemaat yerinden harime geçişi sağlayan, bugün ikisi kapatılmış yedi giriş vardır.

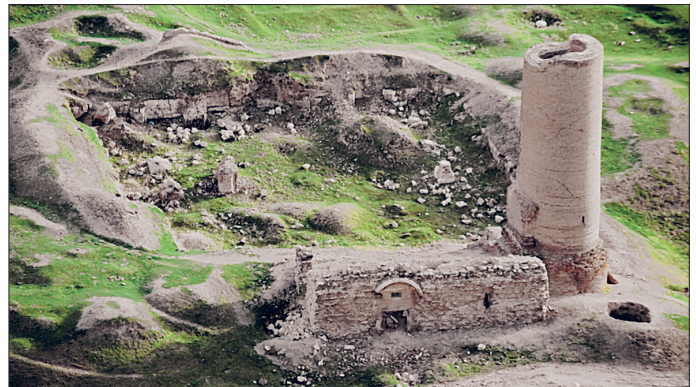
Van
Ulucamii'nin
kalıntıları

Tesbitlere göre 22,30 × 26,30 m. ölçülerinde dikdörtgen planlı yapı günümüze kadar temel seviyesinde duvarları ve kısmen minaresiyle gelebilmiştir. Mihrap önünde birbirine sivri kemerlerle bağlanmış 9 m. çapında kubbe ile diğer kısımlar sekizgen pâyeler tarafından taşınan, kuzeyde üç, doğu ve batıda iki sıra halinde yıldız tonozlarla kapatılmıştır. Doğduvarı üç kademe halinde güneye doğru genişler. Yapı doğuda beş, güney ve batıda dörder, kuzeyde üç adet büyük pencere ile aydınlatılmıştır. Kuzeybatıda dışa taşkın minare kaidesi görülür. Zeminden yaklaşık 2,90 m. yukarıya uzanan kaide 4,61 m.

çapındaki silindirik minareye geçişi sağlar. Minarenin kuzey yönüne mazgal penceresi açılmıştır. Bugün minarenin külâhi ve kapısı yıkık vaziyettedir. Ancak 1911'de şerefesinin ayakta olduğu ve şerefeye geçişin mukarnaslarla sağlandığı bilinmektedir.
