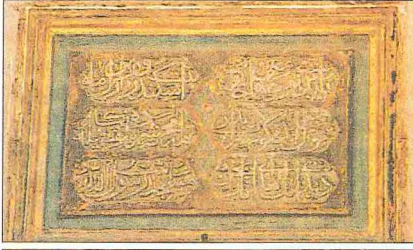
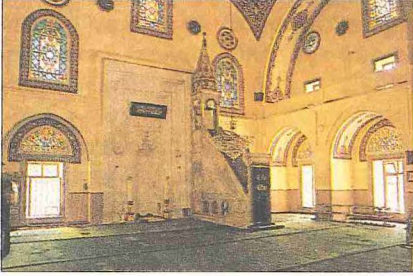
Bâli Paşa Camii'nin kitâbesi ile içinden bir görünüşü

Caminin son cemaat yeri mahfil kapısının alınlığında, taşla işlenmiş on bir satırlık kısmen Arapça bir vakfiye bulunmaktadır. İstanbul'da taşla hakkedilmiş dört vakfiye özetinden biri olan bu belge, Bölükbaşı Abdullah oğlu Hızır Bey'in camiye eklediği şadırvan vakfına ait olup 1000 yılı Cemâziyelâhiri sonlarında (Nisan 1592) düzenlenmiştir.
