ÇUKUR ÇEŞME HAMAMI

ÇUKUR ÇEŞMELER

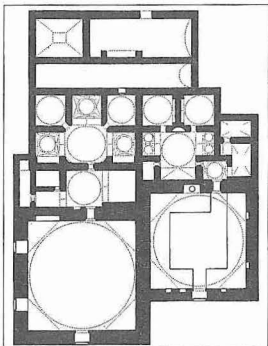
Çukur Çeşme Hamamı'nın H. Glöck'den faydalanılarak Y. Önge tarafından yeniden çizilen planı (S. Eyice'den)

Çukur Çeşme Hamamı bir çifte hamamdır. Bunlar yan yana bitişik olup kadınlar kısmının girişi 5 m. daha geride bulunuyordu. Erkekler kısmı, çapı 13 metreyi bulan büyük bir kubbe ile örtülü bir soyunma yerine sahipti. İllıklık kısmı, ortada kubbeli bir bölümü olan bir dehliz halindeydi. Solda helâlar ve ne olduğu anlaşılamayan çok dar ve küçük bir hücre vardı. Halvet kısmı çok değişik bir düzenleme gösteren yapıda göbek taşı etrafında dört eyvanlı tipte bir mekân düşünülmüş, fakat giriş tarafına eyvan yapılmadığından üç eyvanlı olarak kalmış, dolayısıyla yalnız iki halvet hücreyi kubbeli inşa edilmiştir. Dört hücre bulunduğu hissini vermek için de mevcut hücrelerin köşelerdeki girişlerinin simetriği olarak hücreler taraftaki iki duvar çıkıntısına birer niş yapılmıştır. Eyvanların üzerleri küçük birer kubbe ile örtülmüştür. Böylece burada eski Türk yapı geleneğini devam ettiren dört eyvanlı şema, iki unsuru eksilmiş olarak uygulanmak suretiyle değişik bir çeşitleme ortaya konulmuştur.

Erkekler kısmının sağına bitişik olan kadınlar kısmı daha küçüktü. Soyunma yeri, her bir kenarı 11,60 m. ölçüsünde bir kare biçimindedir. Glöck, burada başka hamamlarda rastlanmayan bir özellik tesbit etmiştir ki bu da duvara oyulmuş bir niş içindeki bir kuyu ağızıdır.

Genellikle her Türk hamamında bulunması gerekli ılıklık kısmı burada yoktur. Bunun yerini küçük bir kubbe ile örtülü çok küçük bir bölüm almıştır. Halvet ise bitişiktekinden tamamen farklıdır. Burada "T" biçiminde bir mekân yapılmış, bunun kollarının teşkil ettiği girintilerin üzerleri mimari ve teknik bakımdan çok değişik görünen küçük çifte kubbeyle örtülmüştür. Bu çifte kubbecikler kemerler ve birer konsolla yan duvarlara bağlanmıştır. Bunun benzeri bir örtü sistemi, Zeyrek'te Mimar Sinan yapısı Çinili Hamam'da (Barbaros Hayreddin Paşa Hamamı) görülür. Ortadaki bir nişin iki yanındaki kapılar, yan yana olan bir çift halvet hücrelerine geçişi sağlar. Bu odalar da stalaktitli pandantifli kubbeyle örtülmüştür. Her iki bölümün arkalarında ise üzerleri tonozlu su haznesiyle küllhan bulunuyordu.

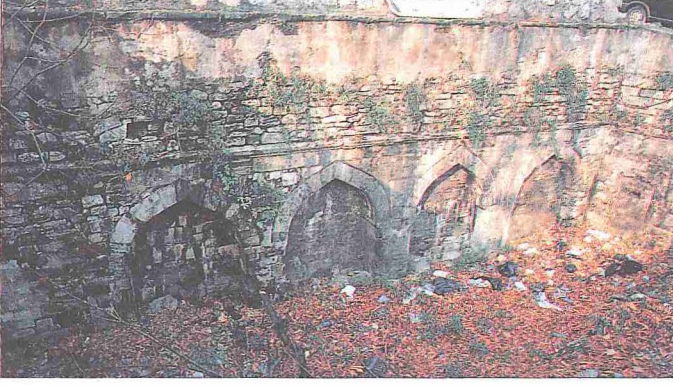
Çukur Çeşme -
Sultanahmet /
İstanbul

Alışılmamış bir biçimde yan yana sıra çeşmeler halinde olan çukur çeşmenin sakalar tarafından çevredeki evlere su taşınması için yapıldığı muhakkak olmakla beraber bunun Atmeydanı'nda yapılan ve günlerce süren şenliklere gelen

seyircilerin ihtiyacını karşılamak üzere bu şekilde inşa edildiği de düşünülebilir. İstanbul'un her döneme ait tarihî eserlerin yoğun biçimde toplandığı en merkezî yerinde bulunan çukur çeşmenin çöplük olmaktan kurtarılması ve orijinal mimarisini belli edecek şekilde temizlenerek tamir edilmesi gerekmektedir.

Çeşmenin üst tarafındaki Üçler Mescidi hiçbir iz kalmayacak şekilde ortadan kalkmış, sadece hazîresindeki mezarlardan mermer iki lahit yol kenarında kalmıştır. Çukur çeşme yol ve çevre arazi seviyesinden çok aşağıda inşa edildiğinden önüne, yandaki Terzihane sokağından arnavut kaldırımı döşenmiş geniş bir rampadan inilmektedir. Bir set duvarına bitişik olarak başka bir örneği görülmeyen bir biçimde yan yana dört çeşme halinde yapılan bu su tesisi, Türk klasik dönem mimarisinin sade fakat âhenkli çizgilerine sahiptir. Temiz bir işçilikle işlenmiş taşlardan örülen cepheyi dört sivri Türk kemeri hareketlendirir. Bu kemerlerin üstünde boydan boya az bir çıkıntı teşkil eden bir silme uzanır. Kemerlerin altındaki nişlerin dip duvarlarında bugün ayna taşı olmadığı gibi çeşmelerin önlerinde bulunması gereken yalaklar da yoktur. Esasen çeşmeler toprağa gömülmüş durumdadır. Herhalde önünde ewelce taş döşeli bir düzlük bulunuyordu.
